# Cykelsti mellem Skave og Mejrup (H41706)

Levestedskortlægning for flagermus i træbevoksninger

Klient: Vejdirektoratet

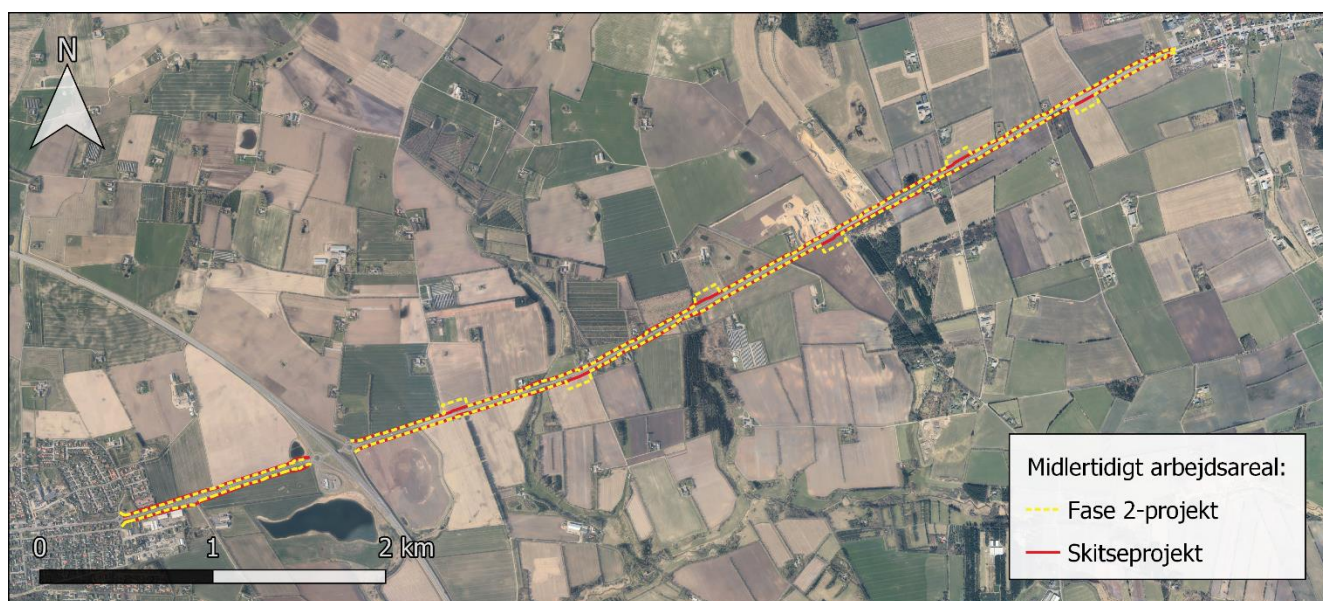
Figur 2.1: Midlertidige arbejdsarealer til de to projektforslag.

Cykelstiens endelige geometri og placering var endnu ikke fastlagt på besigtigelsestidspunktet. Det anvendte undersøgelsesområde er derfor afgrænset med udgangspunkt i det midlertidige arbejdsområde til to forskellige projektforslag, hhv. "fase 2-projekt" og "skitseprojekt" pr. 17. december 2024. De midlertidige arbejdsområder er markeret på Figur 1.2. For at tage højde for eventuelle ændringer af projektafgrænsningen inkluderer undersøgelsesområdet en buffer på 5 m til de midlertidige arbejdsarealer. Når stiens endelige forløb, anstillingspladser mm. er fastlagt, bør det afklares, om projektet medfører fjernelse af træer uden for det definerede undersøgelsesområde.

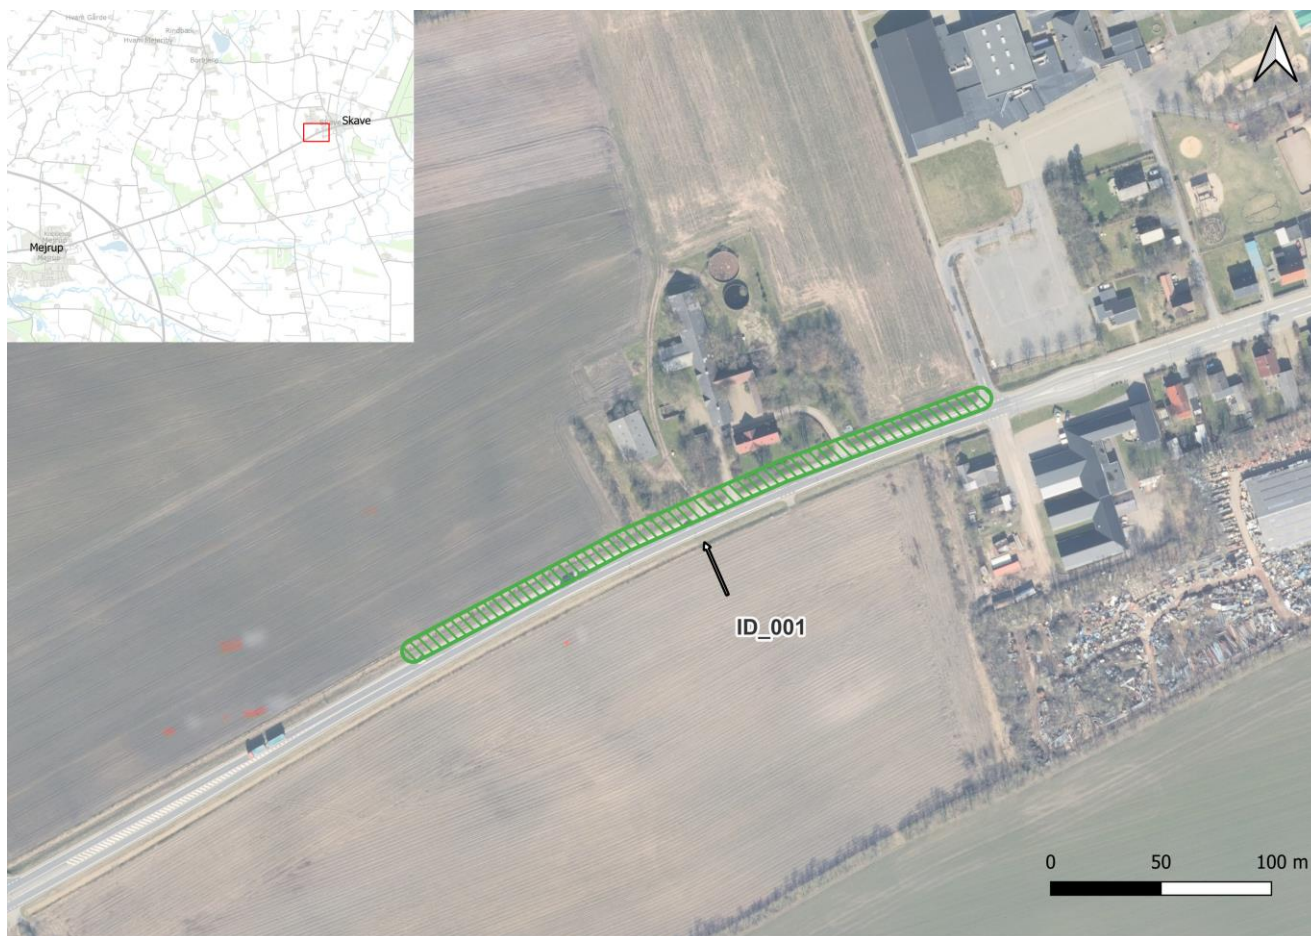
Figur 2.3: Bevoksning med ID 001.

Bevoksningen består af et læhegn og enkelte solitære træer og småbevoksninger i forbindelse med en have (Figur 2.3). Lokalteten indeholder enkelte solitære løvtræer med en diameter-i-brysthøjde (dbh) på >40 cm. Det er sandsynligt, at disse større træer kan indeholde flagermusegnede hulheder. Grundet deres placering på privat ejendom er træerne ikke nødvendigt undersøgt (kategori II). Såfremt træerne skal fjernes i forbindelse med cykelstiprojektet, er det nødvendigt at undersøge dem nærmere. Den resterende del af bevoksningen er småbevoksninger og læhegn med en dbh <30 cm, som ikke indeholder nogen hulheder (kategori III). Billeder af bevoksningen er vedlagt i bilag 5.1. Lokalteten har koordinaterne [DD] 56.389097, 8.796508.

Ved levestedskortlægningen blev der på to af de undersøgte lokaliteter (ID 001 og ID 021) registreret træer, som vurderes at tilhøre kategori II jf. Tabel 2.1. På lokalitet 001 var der flere større træer, som ikke kunne undersøges tilstrækkeligt fra vejen. Såfremt træerne i kategori II påvirkes i forbindelse med cykelstiprojektet, er det nødvendigt at undersøge dem nærmere for at afklare, om de indeholder potentielle rastesteder for flagermus. På lokalitet 021 var der en række af træer med fuglehuse, som vurderes at kunne udgøre et potentielt rastested. Såfremt træerne med fuglehuse skal fjernes i forbindelse med cykelstiprojektet, bør fuglehusene flyttes først. Det vil være hensigtsmæssigt, at kasserne placeres et sted med tilsvarende forhold. På de resterende lokaliteter blev der ikke observeret nogen træer med strukturer, som vurderes at være egnede som yngle- eller rastested for flagermus (kategori III).

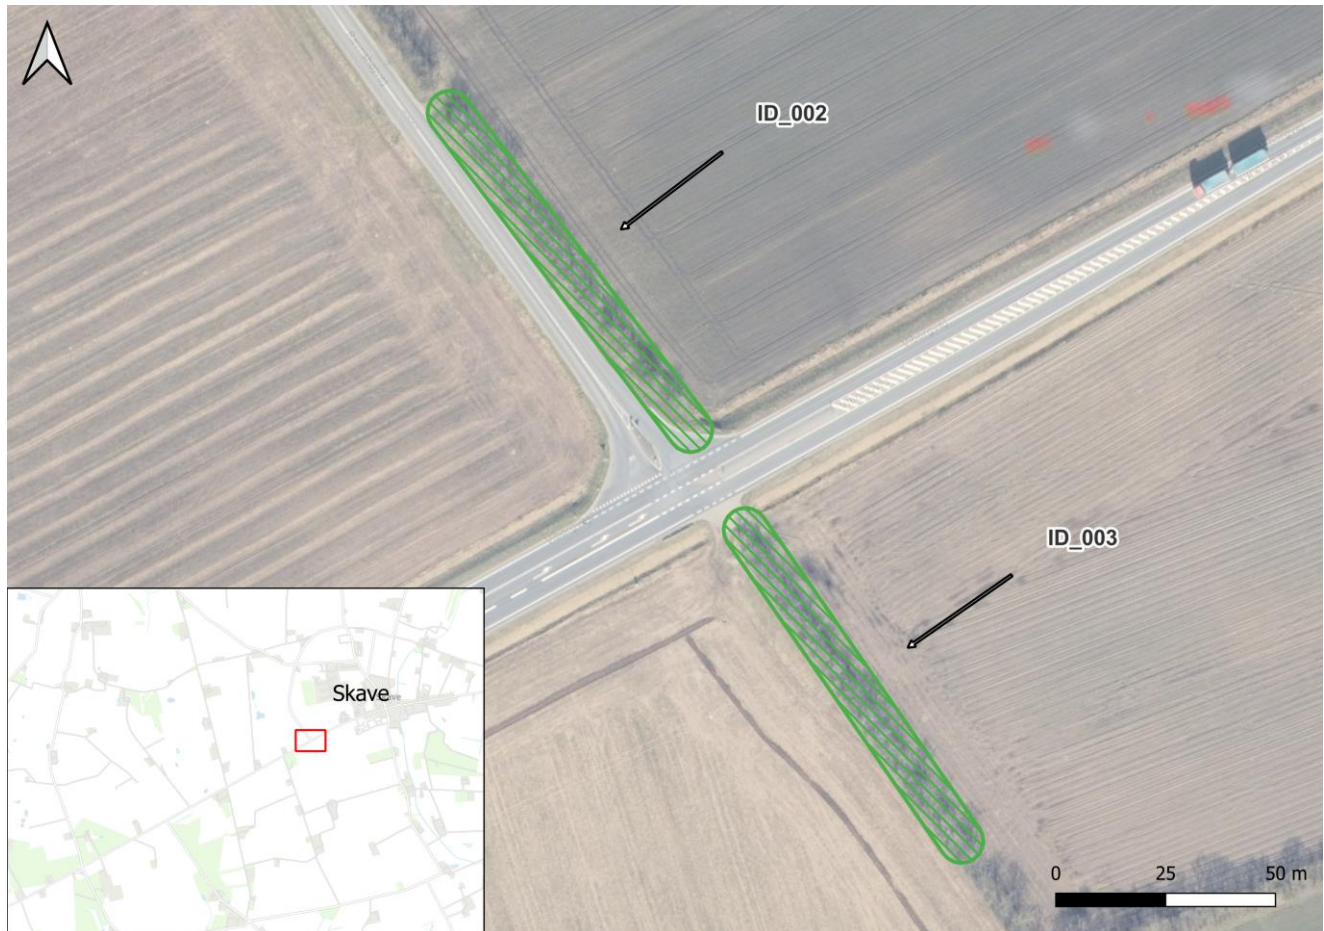
Figur 2.4: Bevoksninger med ID 002 og 003.

Bevoksningerne med ID 002 og 003 er læhegn af unge løvbuske/træer (<20 cm dbh), bestående af blandt andet hvidtjørn og eg (Figur 2.4). Fra Viborgvej blev 30 meter af læhegnene gennemgået for flagermusegnede strukturer. Ingen af træerne indeholder strukturer, som vurderes at kunne anvendes som opholdssted for flagermus (kategori III). Billeder af læhegnene er vedlagt i bilag 5.2. Lokalteteten har koordinaterne [DD] 56.387198, 8.791166.

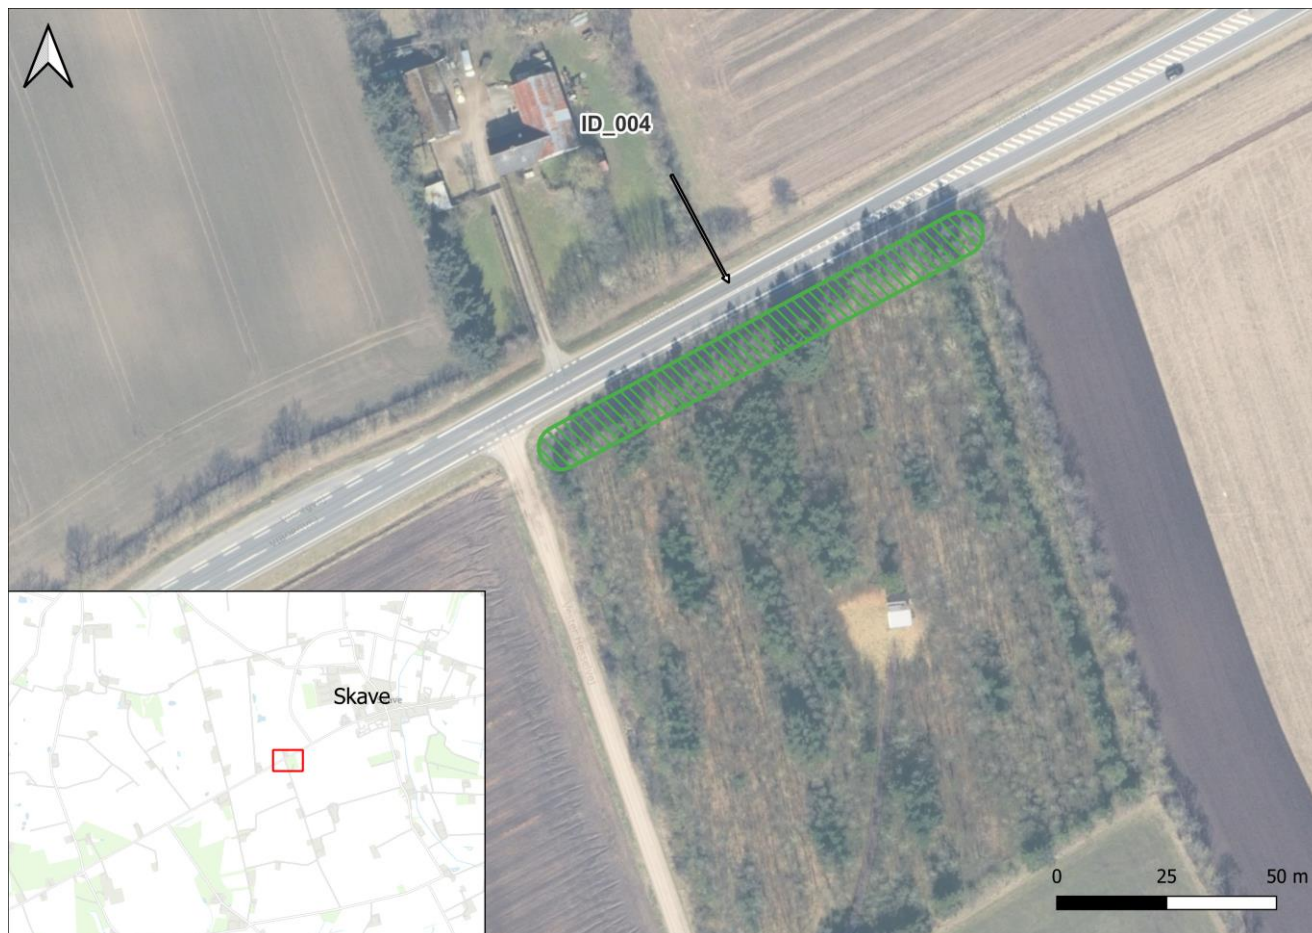
Figur 2.5: Bevoksning med ID 004.

Bevoksningen er en del af et mindre træbevokset areal med både nåle- og løvtræer (Figur 2.5). Ingen af træerne indeholder strukturer, som vurderes at kunne anvendes som opholdssted for flagermus (kategori III). Billeder af bevoksningen er vedlagt i bilag 5.3. Lokalteten har koordinaterne [DD] 56.386139, 8.787353.

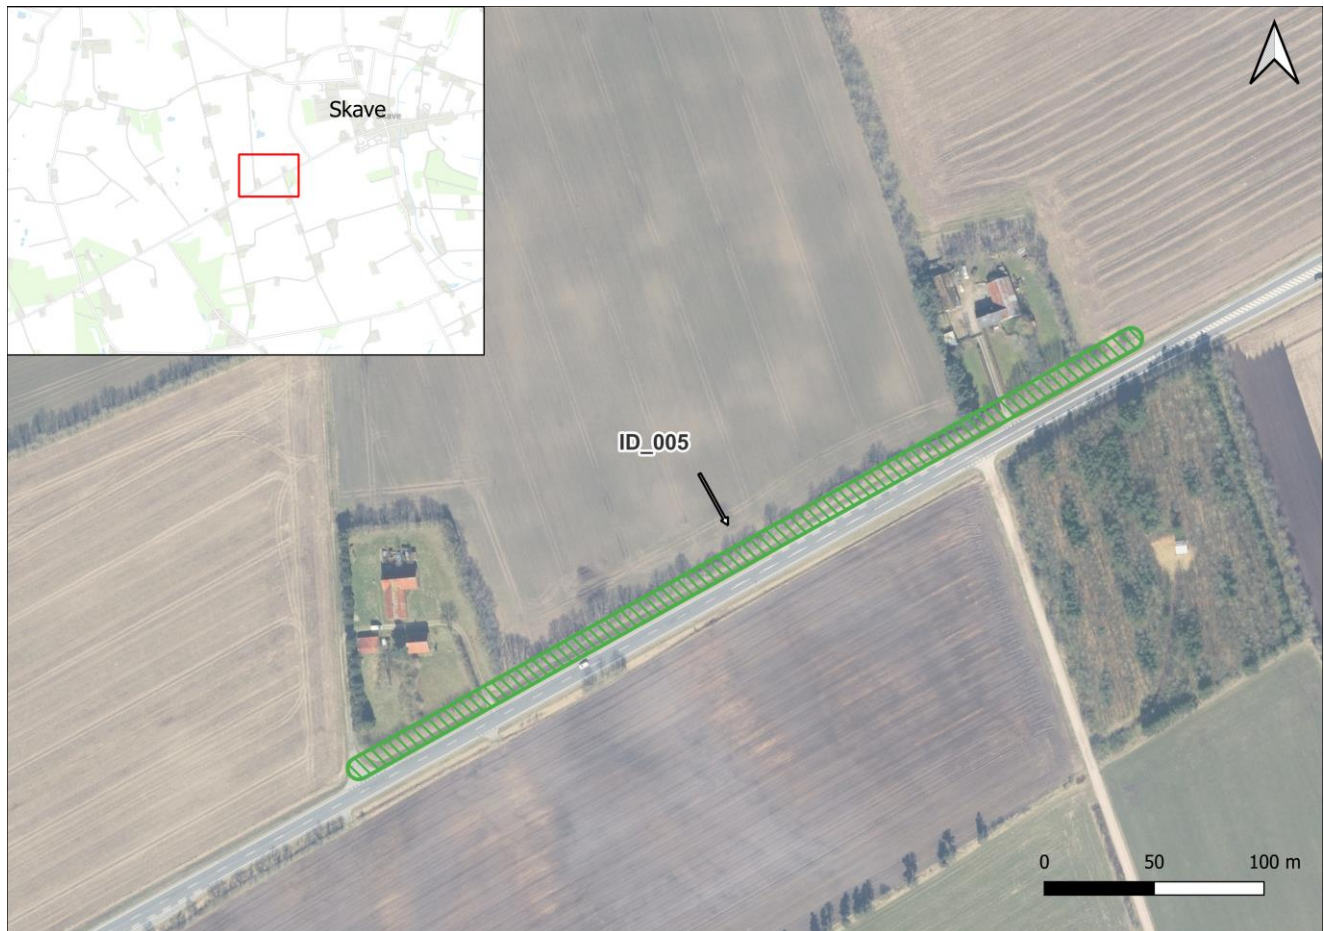
Figur 2.6: Bevoksning med ID 005.

Bevoksningen består af et læhegn imellem to ejendomme samt småbevoksninger og solitære træer (Figur 2.6). Ingen af træerne indeholder strukturer, som vurderes at kunne anvendes som opholdssted for flagermus (kategori III). Billeder af bevoksningen er vedlagt i bilag 5.45.3. Lokaliteten har koordinaterne [DD] 56.385778, 8.785444.

Da ejendommen på Viborgvej 151 og de tilstødende levende hegn er beliggende i et råstofområde er der risiko for, at området på sigt ændrer karakter. For at sikre, at områdets økologiske funktionalitet opretholdes i fremtiden, anbefales det, at der etableres ny lineær beplantning af træer langs cykelstien på strækningen med bevoksning 005.

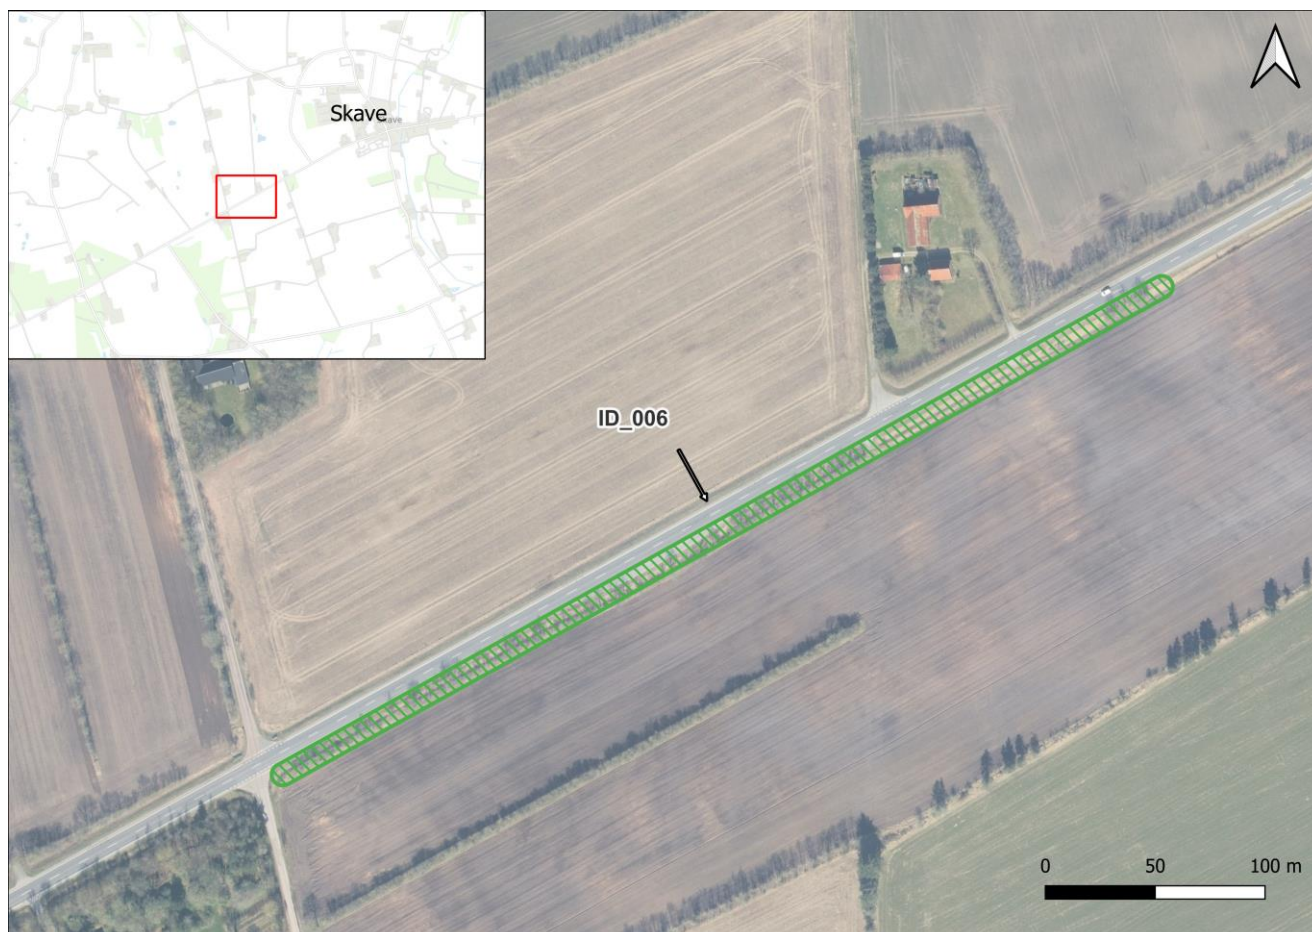
Figur 2.7: Bevoksning med ID 006.

Bevoksningen er et længere læhegn af unge løvbuske/-træer (<30 cm dbh), bestående af blandt andet birk og eg (Figur 2.7). Læhegnet indeholder enkelte større egetræer (>30 cm), men ingen træer med strukturer, som vurderes at kunne anvendes som opholdssted for flagermus (kategori III). Billeder af læhegnet er vedlagt i bilag 5.5. Lokalteten har koordinaterne [DD] 56.384028, 8.780125.

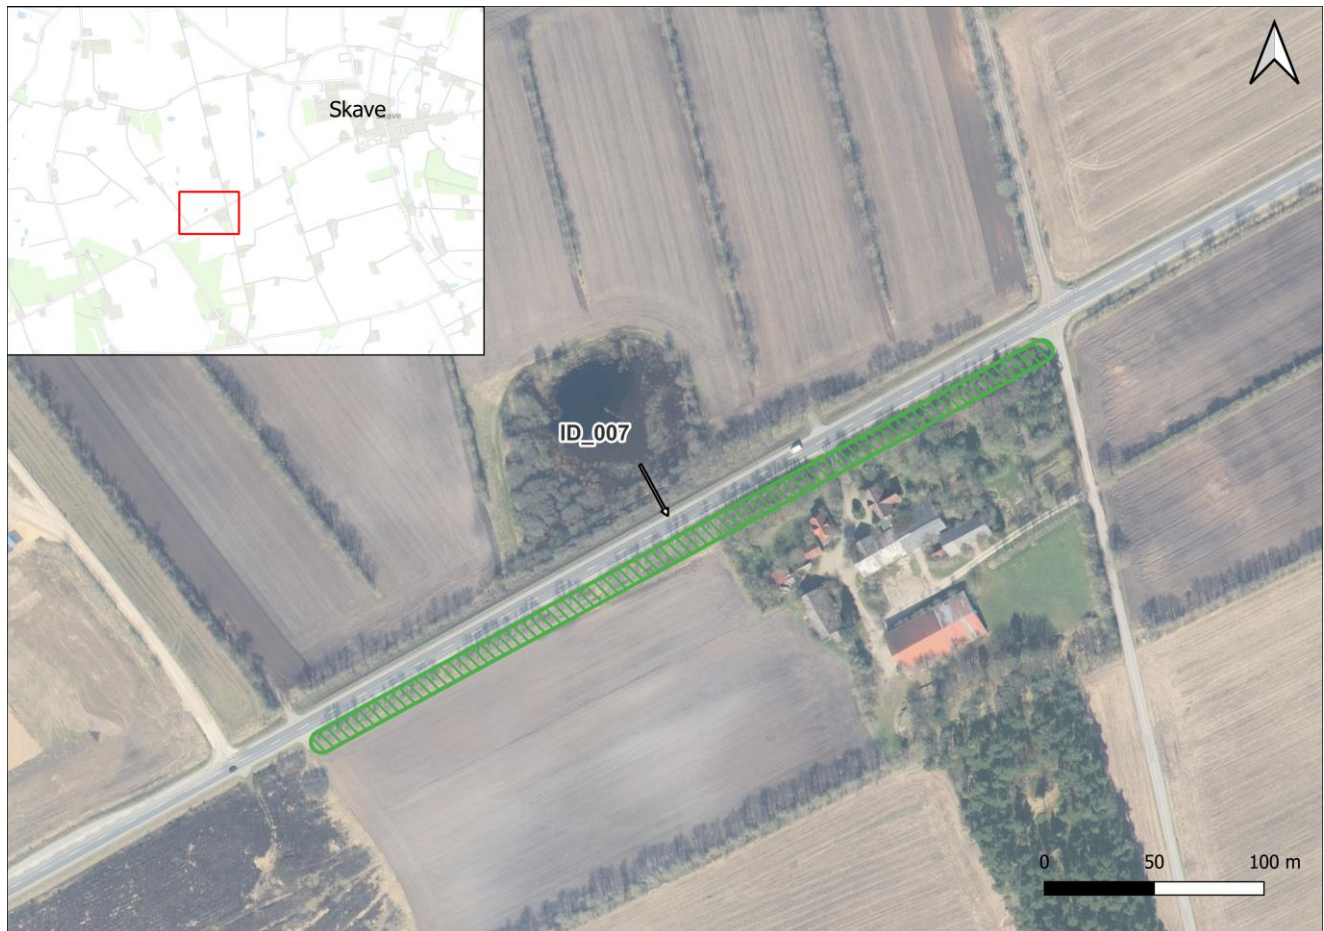
Figur 2.8: Bevoksning med ID 007.

Bevoksningen består af et læhegn imellem to ejendomme samt småbevoksninger i den tilstødende have (Figur 2.8). Ingen af træerne indeholder strukturer, som vurderes at kunne anvendes som opholdssted for flagermus (kategori III). Billeder af bevoksningen er vedlagt i bilag 5.6. Lokalteten har koordinaterne [DD] 56.382214, 8.774364.

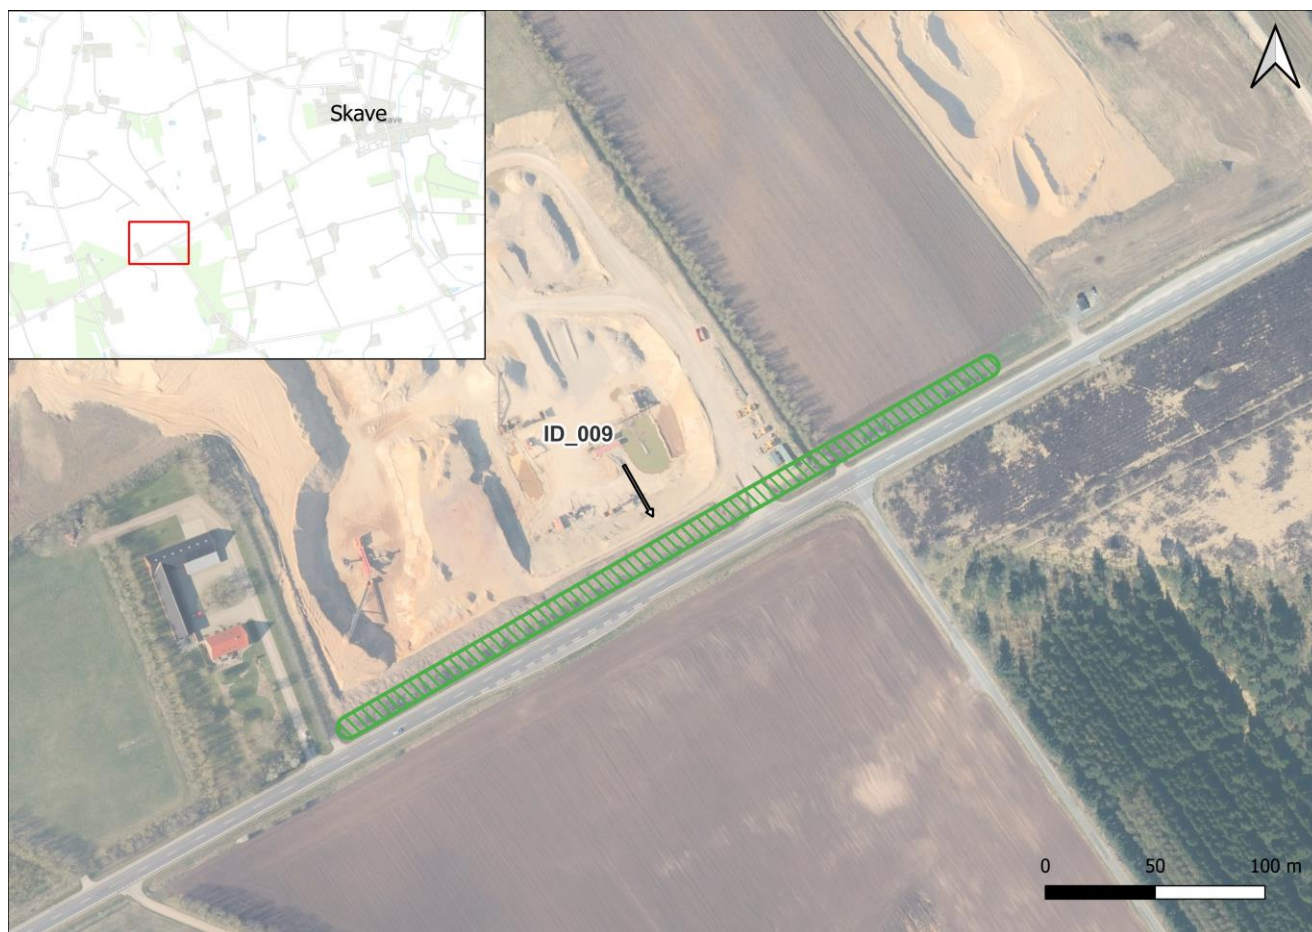
Figur 2.11: Bevoksning med ID 009.

Bevoksningen er et læhegn bestående af mindre løvbuske/træer (<30 cm dbh), heriblandt birk og eg (Figur 2.11). Læhegnet indeholder enkelte større egetræer (>30 cm), men ingen af træerne indeholder strukturer, som vurderes at kunne anvendes som opholdssted for flagermus (kategori III). Billeder af bevoksningen er vedlagt i bilag 5.8. Lokalteteten har koordinaterne [DD] 56.380031, 8.766628.

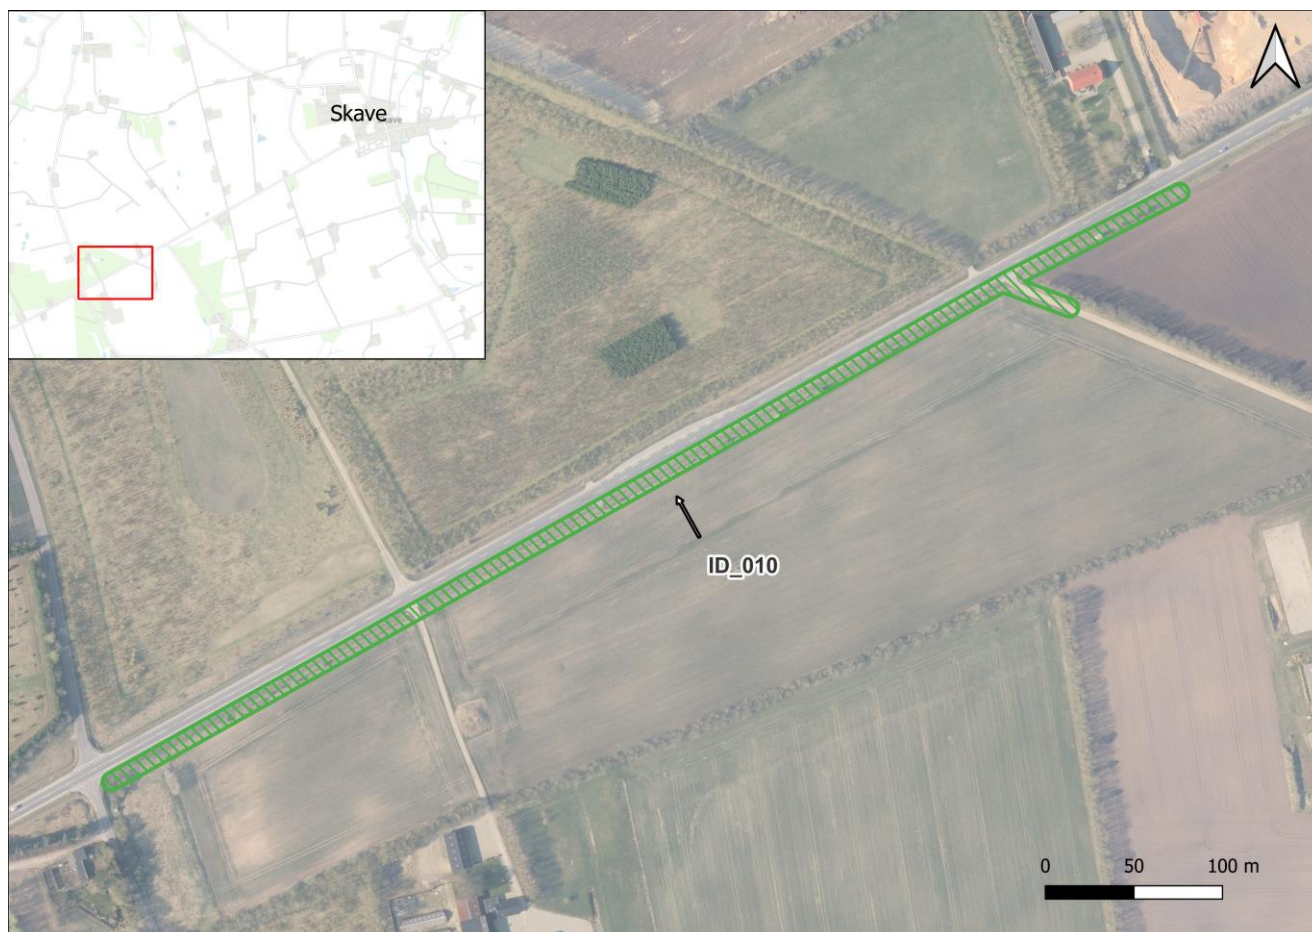
Figur 2.12: Bevoksning med ID 010.

Bevoksningen er et smalt, sporadisk læhegn med mindre løvbuske og træer (<15 cm dbh). Læhegnet består hovedsageligt af almindelig røn, rynket rose, hvidtjørn og eg (Figur 2.12). Ingen af træerne indeholder strukturer, som vurderes at kunne anvendes som opholdssted for flagermus (kategori III). Billeder af bevoksningen er vedlagt i bilag 5.9. Lokalteten har koordinaterne [DD] 56.378689, 8.762844.

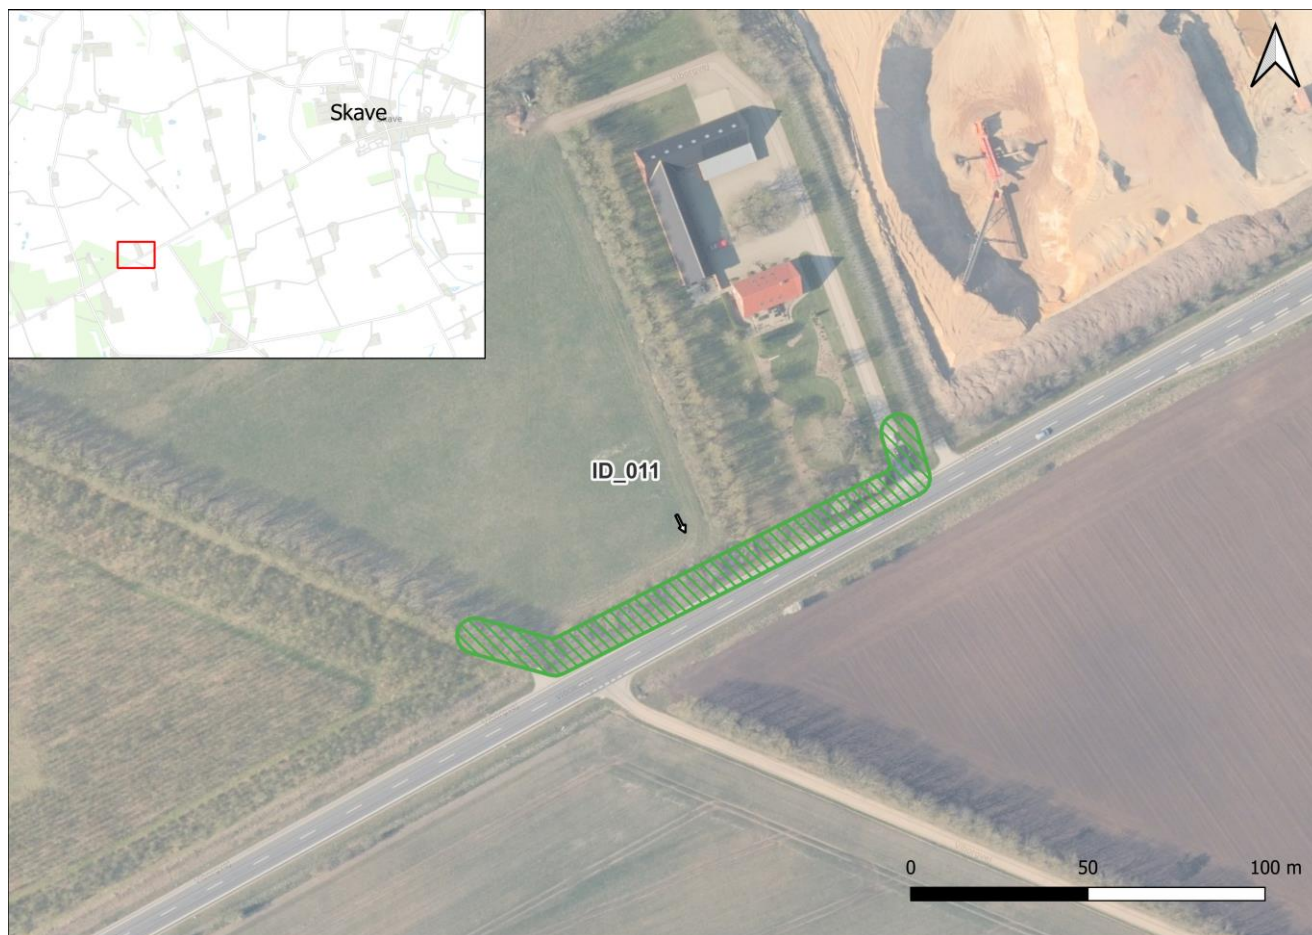
Figur 2.13: Bevoksning med ID 011.

Bevoksningen er et læhegn omkring privat have/ejendom samt en mindre allé (Figur 2.13). Træerne består af blandede løvtræer, herunder eg, birk, bøg, ahorn, fuglekirsebær og pil. Lokalteten indeholder enkelte større træer (>30 cm dbh), hvoraf nogle har råds-kader, men ingen som danner egentlige hulheder. Ingen af træerne indeholder derfor strukturer, som vurderes at kunne anvendes som opholdssted for flagermus (kategori III). Billeder af bevoksningen er vedlagt i bilag 5.10. Lokalteten har koordinaterne [DD] 56.378858, 8.762981.

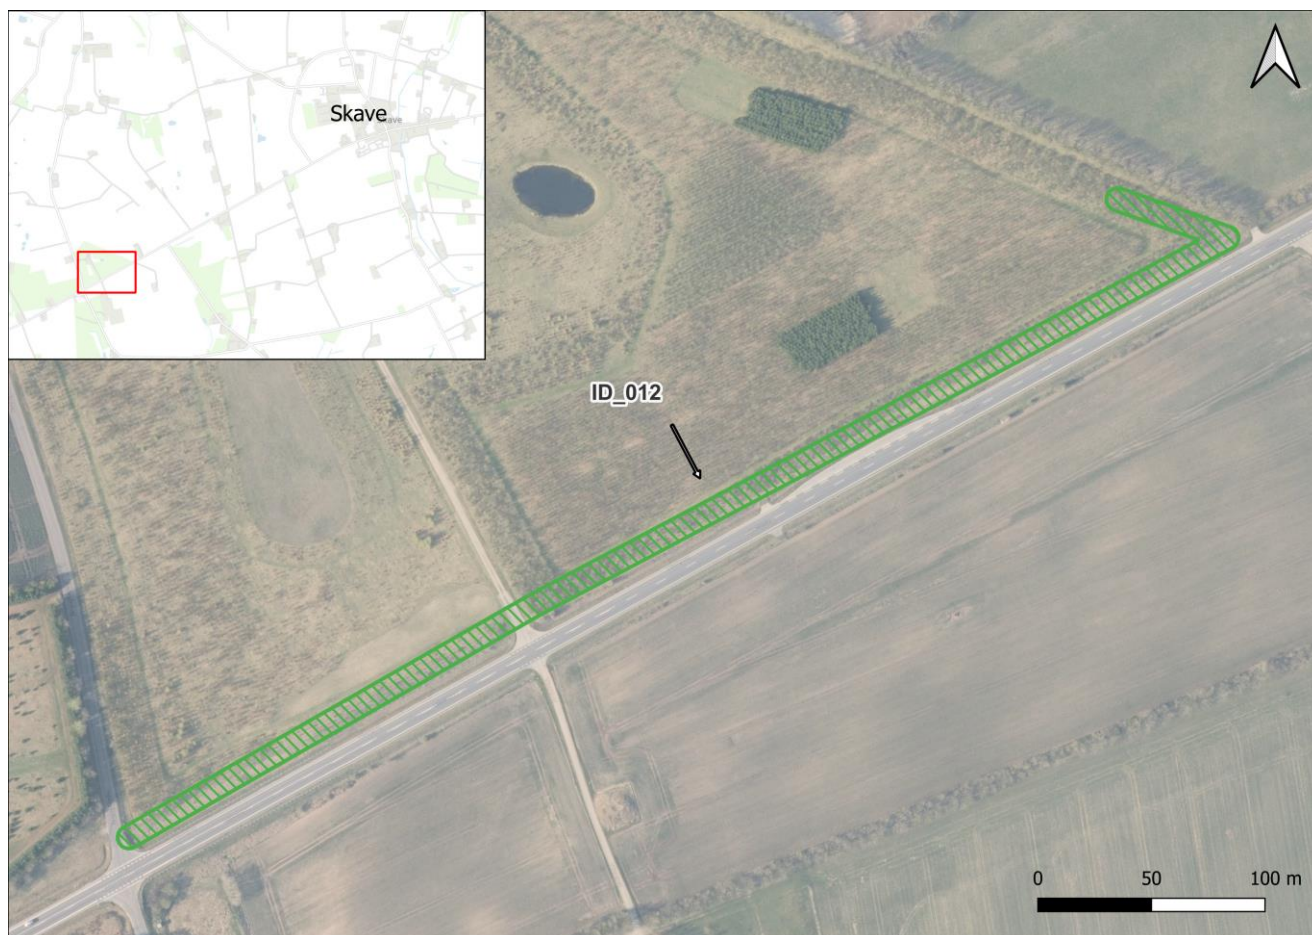
Figur 2.14: Bevoksning med ID 012.

Bevoksningen er en nyere beplantning af mindre løvbuske/træer (<15 cm dbh), bestående af blandt andet birk, eg, hæg, fuglekirsebær (Figur 2.14). Ingen af træerne indeholder strukturer, som vurderes at kunne anvendes som opholdssted for flagermus (kategori III). Billeder af bevoksningen er vedlagt i bilag 5.11. Lokalteten har koordinaterne [DD] 56.377636, 8.758967.

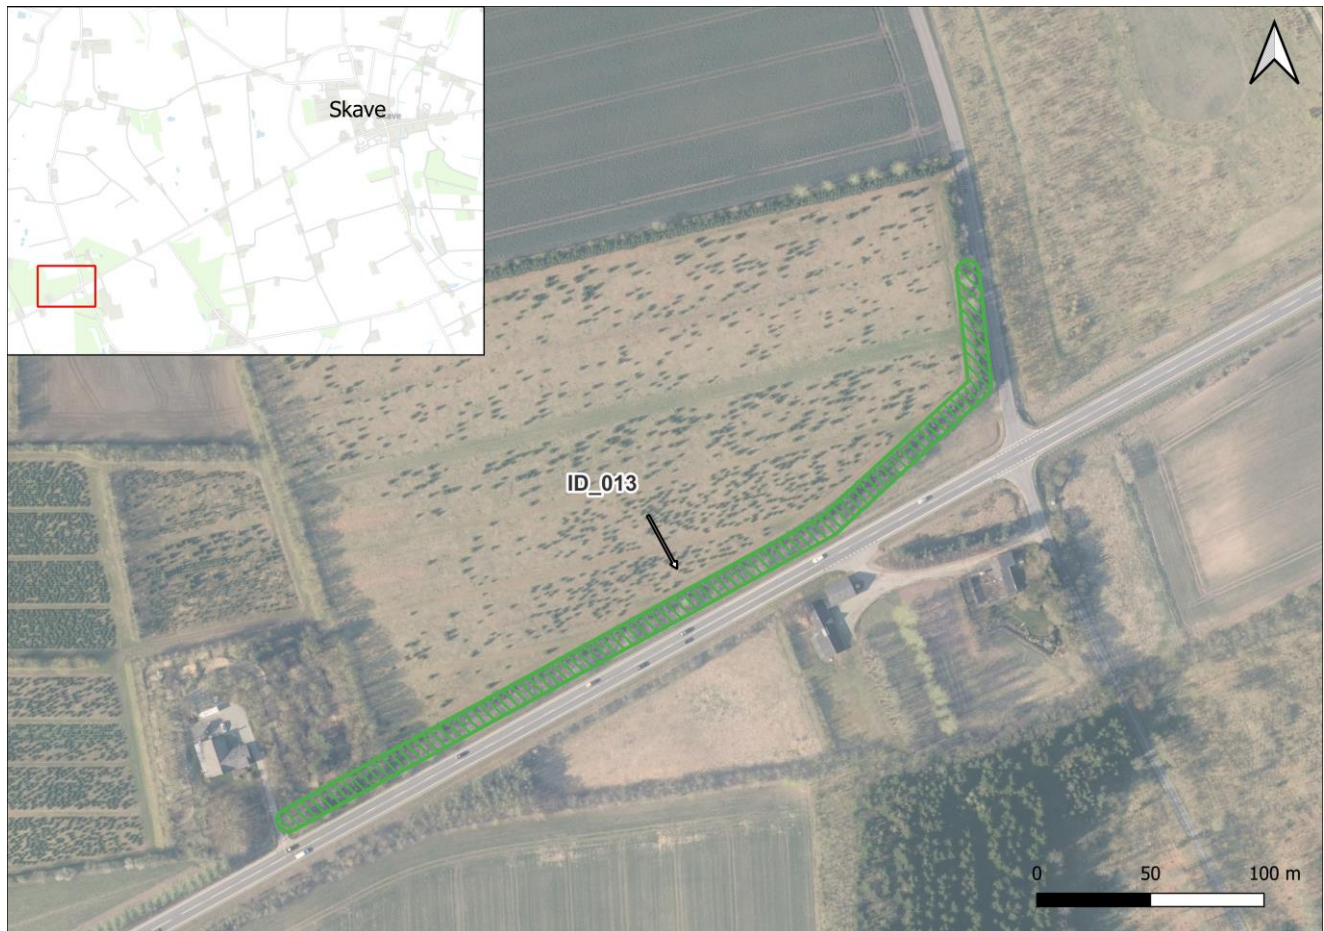
Figur 2.15: Bevoksning med ID 013.

Bevoksningen er et tæt læhegn af blandede buske og træer (<30 cm dbh), bestående af blandt andet alm. hyld, rynket rose og sitkagran (Figur 2.15). Ingen af træerne indeholder strukturer, som vurderes at kunne anvendes som opholdssted for flagermus (kategori III). Billeder af bevoksningen er vedlagt i bilag 5.12. Lokalteten har koordinaterne [DD] 56.376150, 8.753453.

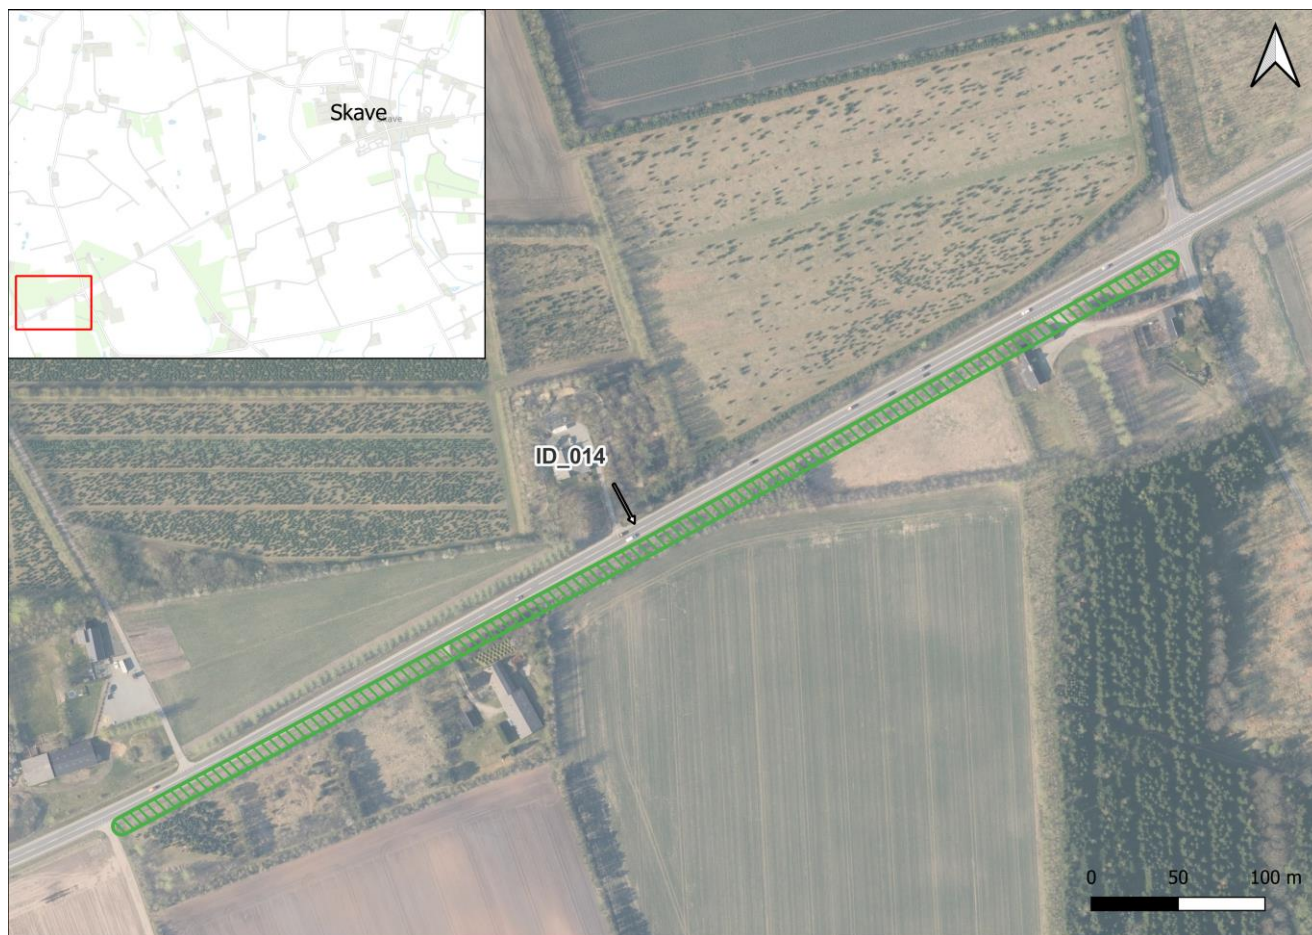
Figur 2.16: Bevoksning med ID 014.

Bevoksningen består dels af læhegn og dels af småbevoksninger af blandede buske og træer (<30 cm dbh) (Figur 2.16). Vedplanterne i den østlige del af lokaliteten er domineret af sitkagran og gyvel, og den vestlige del er domineret af nyere beplantning af blandt andet ahorn, birk og eg (<20 cm dbh). Ingen af træerne indeholder strukturer, som vurderes at kunne anvendes som opholdssted for flagermus (kategori III). Billeder af bevoksningen er vedlagt i bilag 5.13. Lokaliteten har koordinaterne [DD] 56.374264, 8.748228.

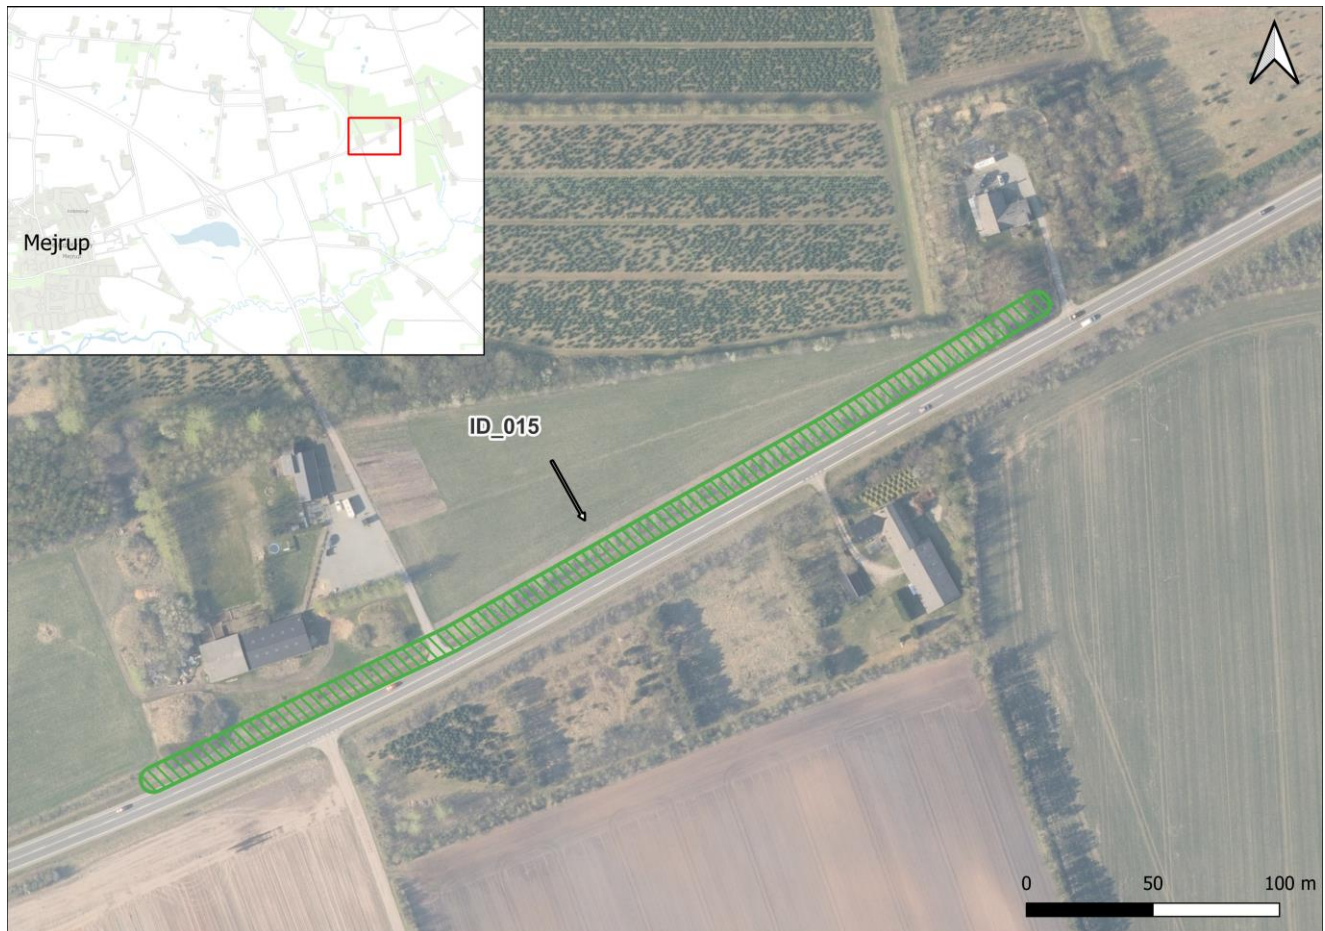
Figur 2.17: Bevoksning med ID 015.

Bevoksningen består dels af læhegn og dels af småbevoksninger. Læhegnet er en beplantning af balsam-poppe (<30 cm dbh) (Figur 2.17). Ingen af træerne indeholder strukturer, som vurderes at kunne anvendes som opholdssted for flagermus (kategori III). Billeder af bevoksningen er vedlagt i bilag 5.14. Lokalteten har koordinaterne [DD] 56.373128, 8.744322.

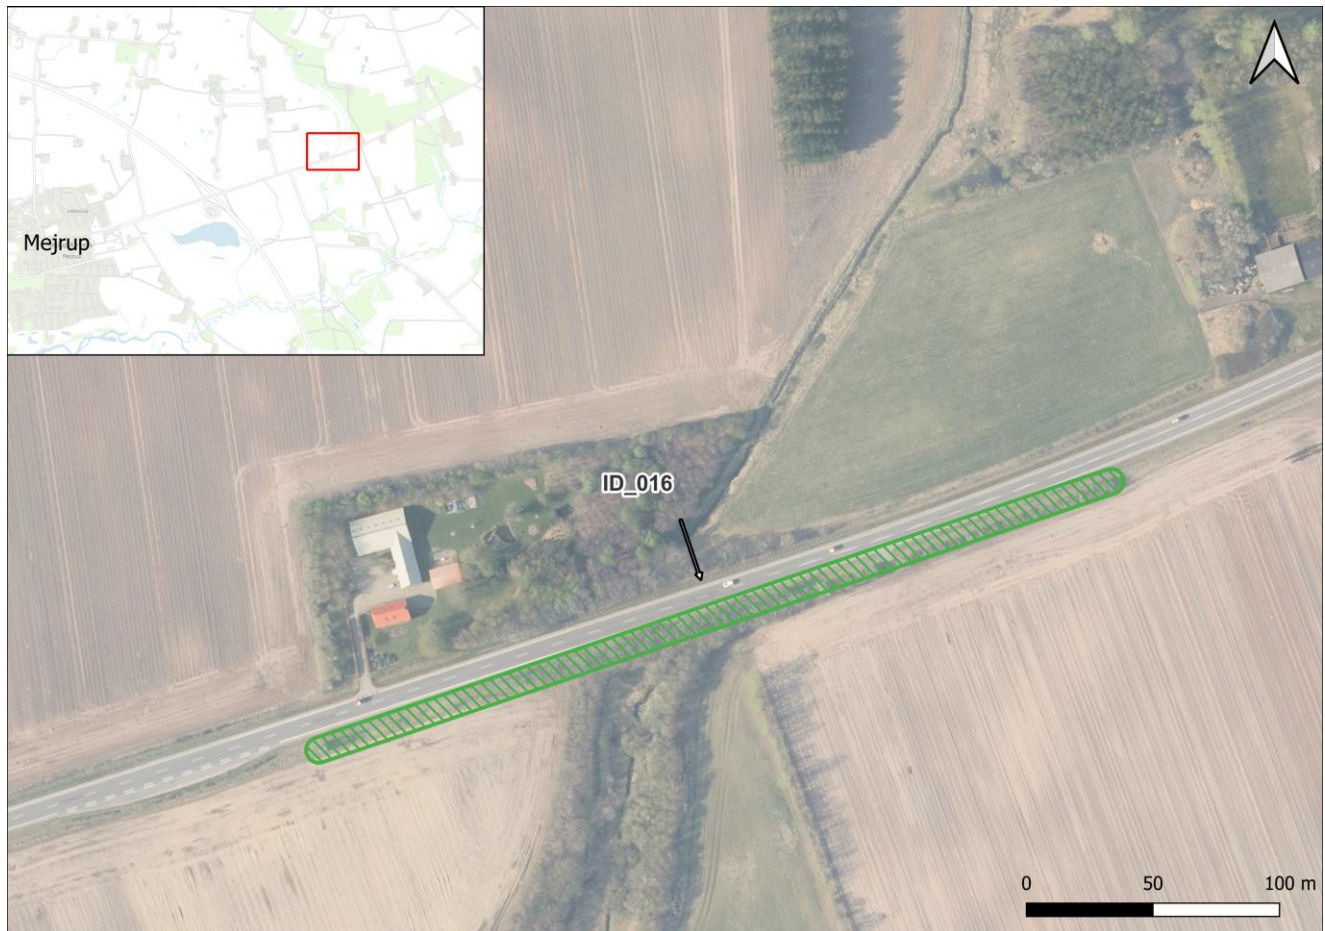
Figur 2.18: Bevoksning med ID 016.

Lokaliteten omfatter dels et læhegn langs Viborgvej og dels en skovbevoksning i ådalen langs Albæk. Bevoksningen består af blandede løvtræer, med enkelte større egetræer imellem (>30 cm dbh) (Figur 2.18). Ingen af træerne indeholder strukturer, som vurderes at kunne anvendes som opholdssted for flagermus (kategori III). Billeder af bevoksningen er vedlagt i bilag 5.15. Lokaliteten har koordinaterne [DD] 56.371778, 8.739106.

På steder, hvor der er stor sandsynlighed for, at flagermus vil benytte bevoksningerne til fouragering og transportflyvning anbefales det at minimere eventuelle indgreb mest muligt. Dette omfatter Albæk og træerne i ådalen (ID 016 og 017), som formentlig vil blive anvendt som ledelinje og fourageringsområde for flagermus, hvor flagermusene vil krydse Viborgvej enten over eller under den eksisterende vejbro.

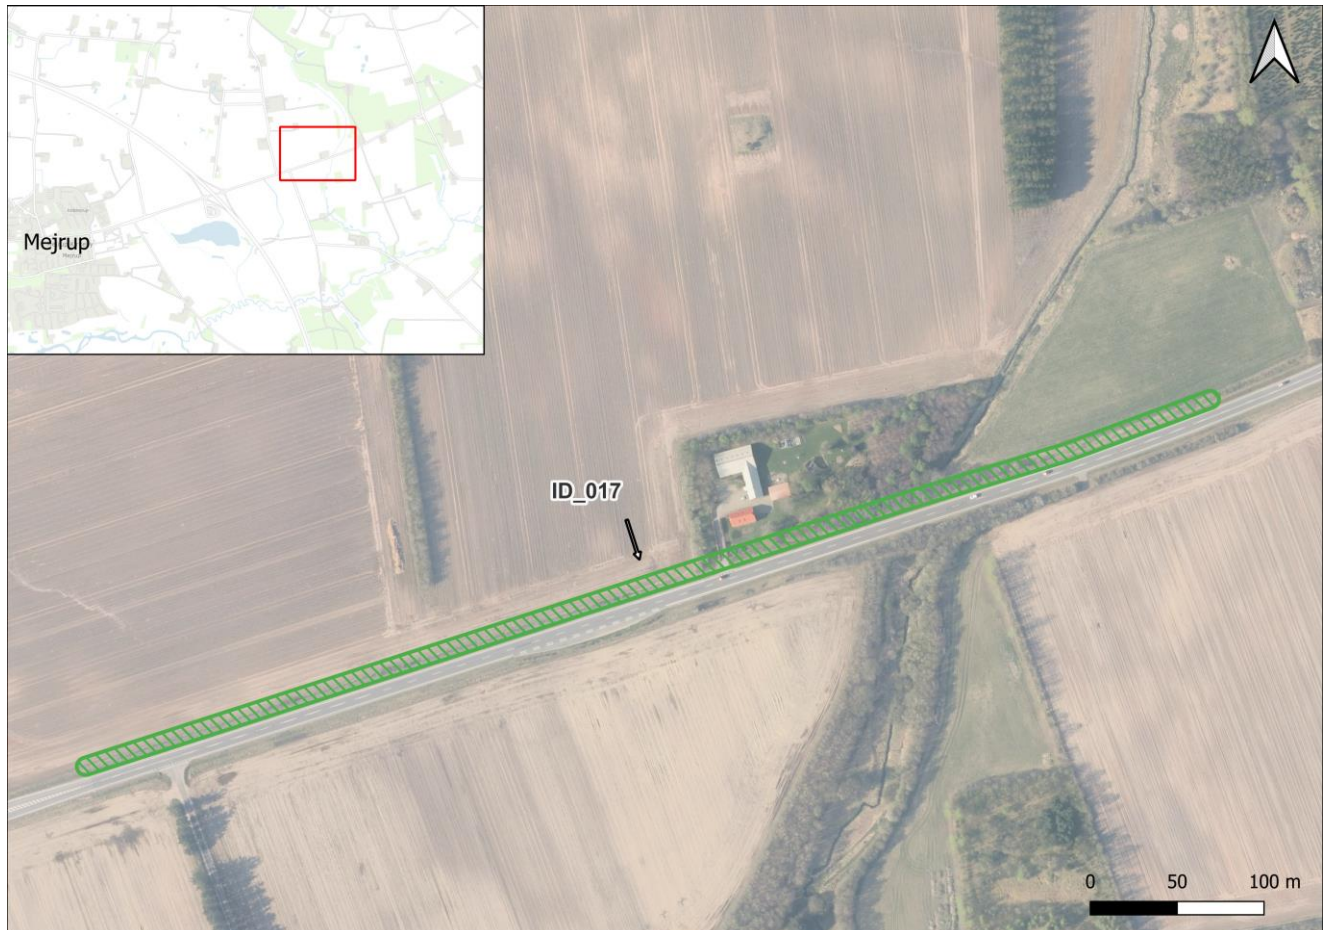
Figur 2.19: Bevoksning med ID 017.

Lokaliteten omfatter dels et læhegn langs Viborgvej og dels en skovbevoksning i ådalen langs Albæk. Bevoksningen består af blandede løvtræer, med enkelte større egetræer (>30 cm dbh) (Figur 2.19). Ingen af træerne indeholder strukturer, som vurderes at kunne anvendes som opholdssted for flagermus (kategori III). Billeder af bevoksningen er vedlagt i bilag 5.16. Lokaliteten har koordinaterne [DD] 56.372175, 8.739256.

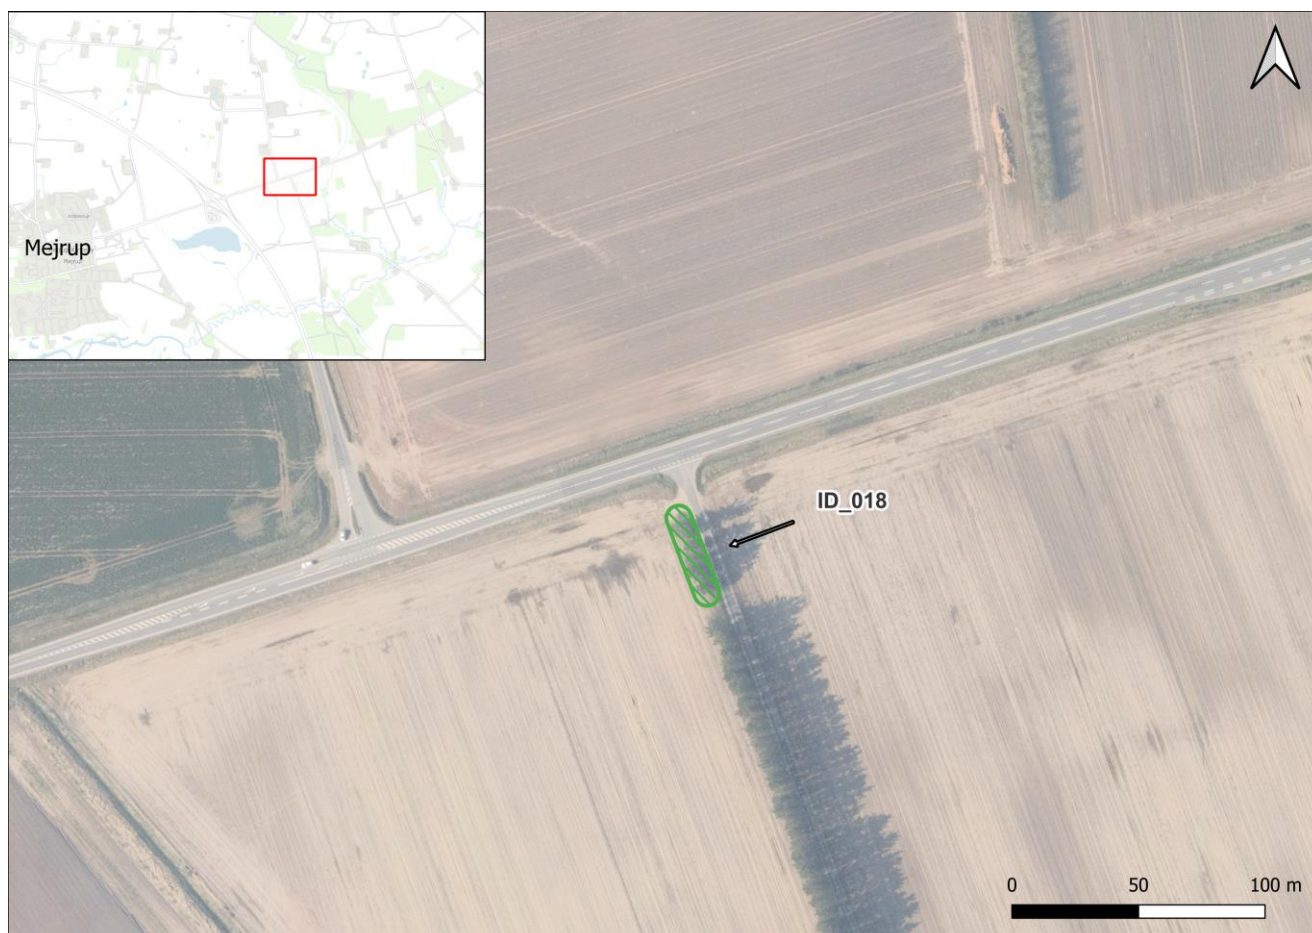
Figur 2.20: Bevoksning med ID 018.

Bevoksningen er et læhegn bestående af sitkagran (>30 cm dbh) (Figur 2.20). Ingen af træerne indeholder strukturer, som vurderes at kunne anvendes som opholdssted for flagermus (kategori III). Billeder af bevoksningen er vedlagt i bilag 5.17. Lokalteten har koordinaterne [DD] 56.370397, 8.732044.
