# Cykelsti mellem Skave og Mejrup (H41706)

Levestedskortlægning for flagermus i træbevoksninger

Klient: Vejdirektoratet

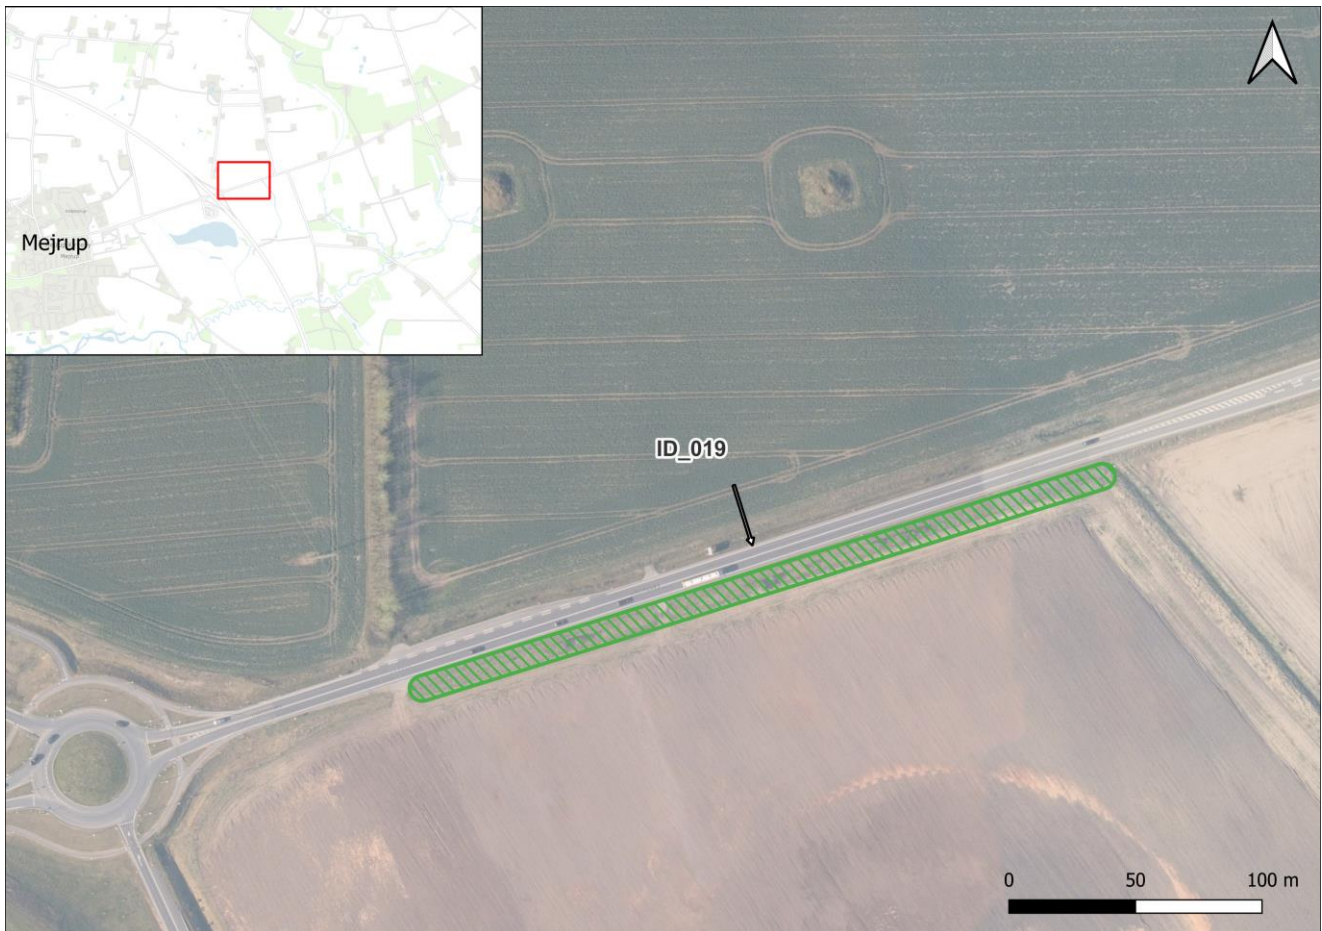
Figur 2.21: Bevoksning med ID 019.

Lokaliteten indeholder småbevoksninger samt solitære buske og træer bestående hovedsageligt af eg (<20 cm dbh) (Figur 2.21). Ingen af træerne indeholder strukturer, som vurderes at kunne anvendes som opholdssted for flagermus (kategori III). Billeder af bevoksningen er vedlagt i bilag 5.18. Lokaliteten har koordinaterne [DD] 56.369264, 8.724772.

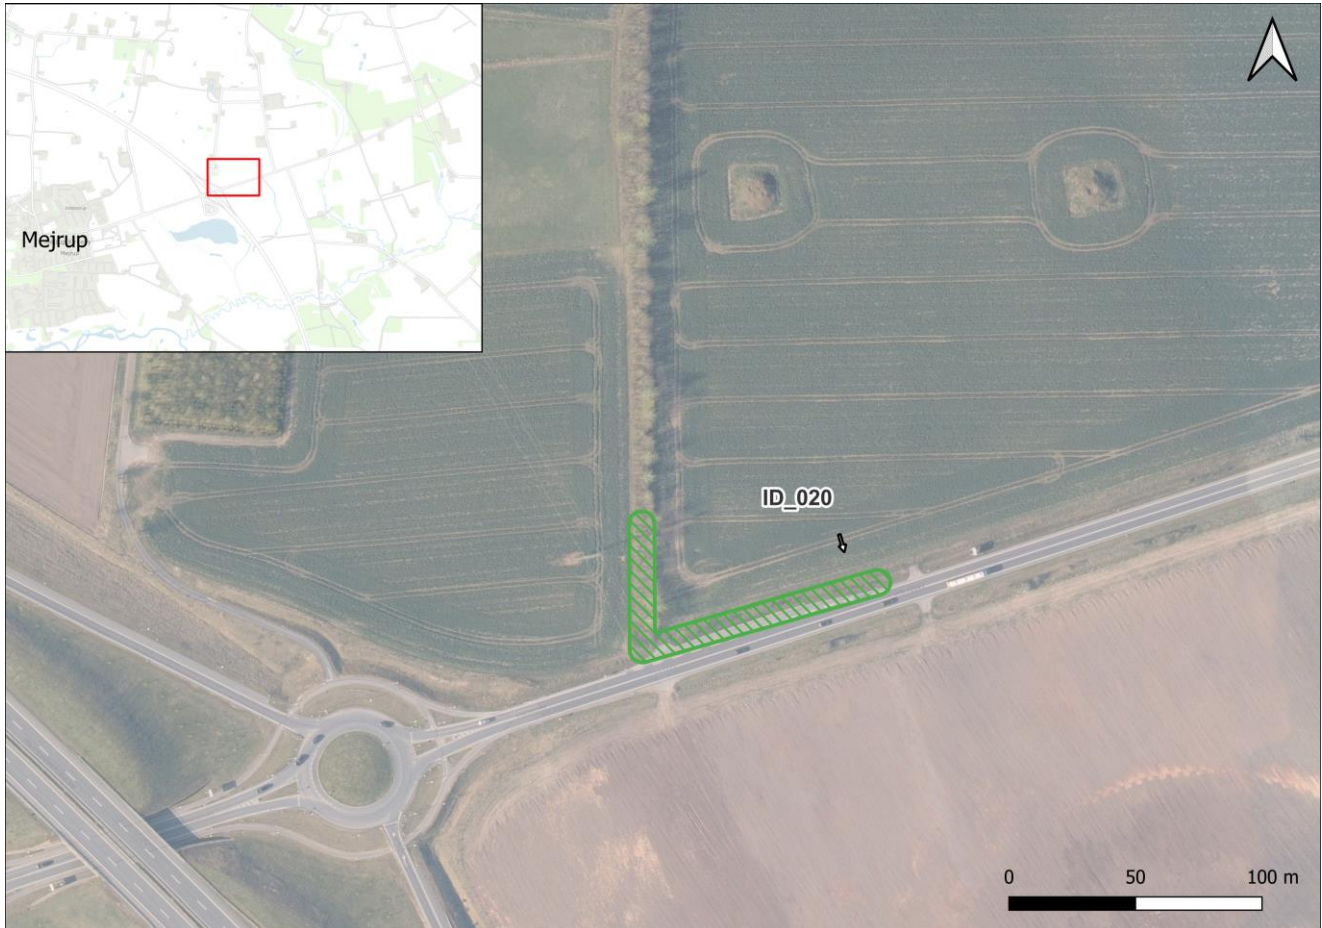
Figur 2.22: Bevoksning med ID 020.

Lokaliteten består af småbevoksninger samt solitære løvbuske og -træer langs en p-plads (<25 cm dbh) (Figur 2.22). Ingen af træerne indeholder strukturer, som vurderes at kunne anvendes som opholdssted for flagermus (kategori III). Billeder af bevoksningen er vedlagt i bilag 5.19. Lokaliteten har koordinaterne [DD] 56.369214, 8.723811.

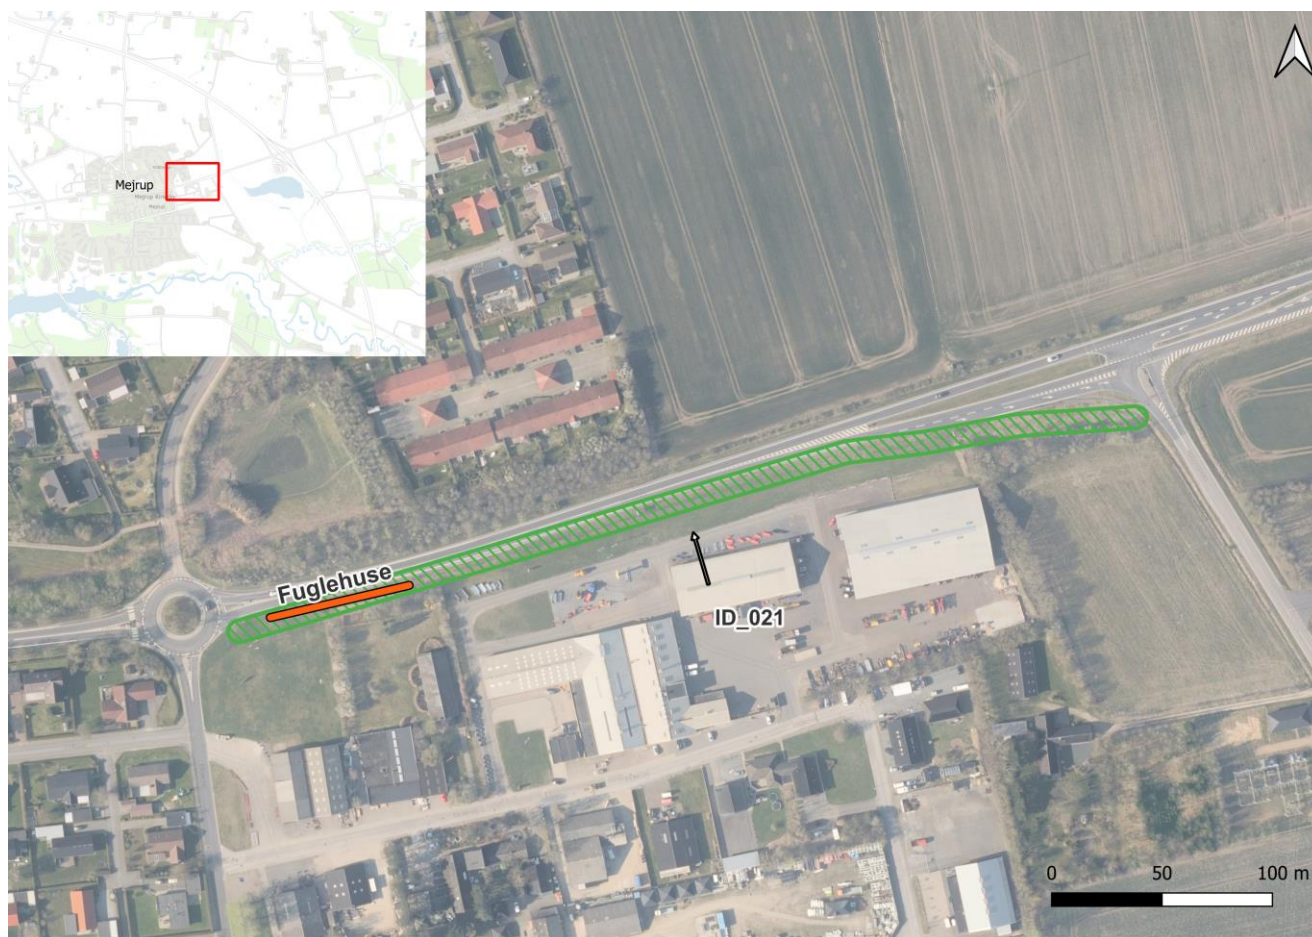
Figur 2.23: Bevoksning med ID 021 og markering af fuglehuse.

Lokaliteten består af et læhegn og småbevoksninger (Figur 2.23). Der er opsat fuglehuse i en træække i den vestlige del af lokaliteten. Fuglehuse anvendes indimellem som rastested for flagermus, og de blev derfor vurderet nærmere.

Fuglehusene blev undersøgt med endoskop og nogle af dem blev åbnet op. Undersøgelsen viste, at flere af kasserne tidligere har været benyttet af småfugle. Nogle af kasserne indeholdt nedbrudt organisk materiale, som ikke kunne identificeres. Der var ingen definitive tegn på anvendelse af flagermus i kasserne. På baggrund af denne usikkerhed og muligheden for, at fuglehusene ville kunne benyttes som sommer- eller mellemkvarter for enkelte individer af flagermus, tildeles de en kategori II. Såfremt træerne med fuglehuse skal fjernes i forbindelse med cykelstiprojektet, bør fuglehusene flyttes først. Ingen af de øvrige træer på lokaliteten indeholder strukturer, som vurderes at kunne anvendes som opholdssted for flagermus (kategori III).

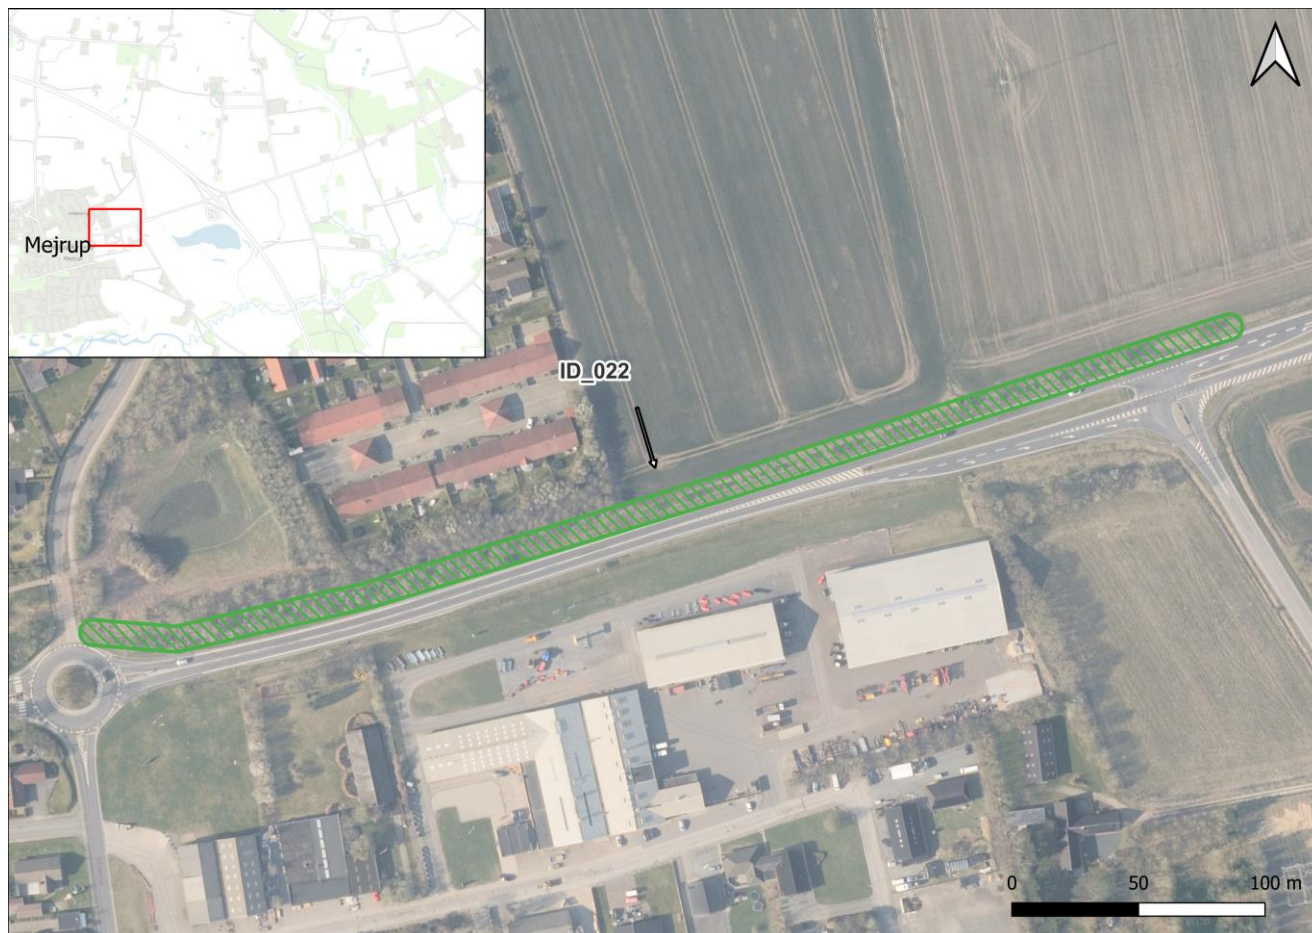
Figur 2.24: Bevoksning med ID 022.

Lokaliteten består af småbevoksninger/krat samt solitære løvbuske og -træer (<20 cm dbh) (Figur 2.24). Ingen af træerne indeholder strukturer, som vurderes at kunne anvendes som opholdssted for flagermus (kategori III). Billeder af bevoksningen er vedlagt i bilag 5.21. Lokaliteten har koordinaterne [DD] 56.365689, 8.704594.

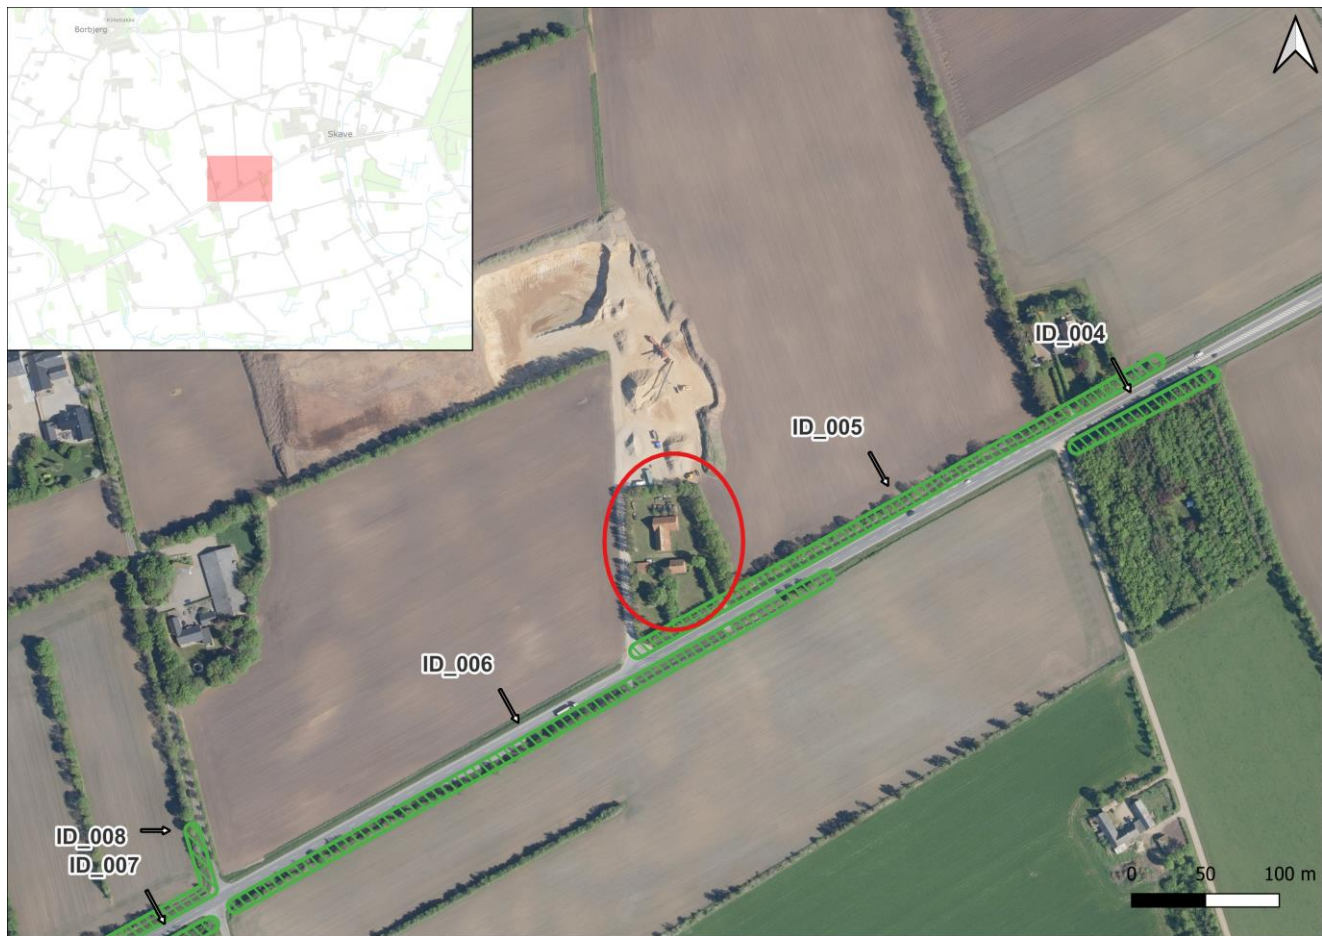
Figur 3.2: Viborgvej 151 er markeret med rød cirkel. Luftfoto er fra 2024 (© SDFE).

Fjernelse af bevoksningerne med ID 005 og 006 kan medføre, at afstanden mellem bygningerne på Viborgvej 151 og nærmeste ledelinje øges fra omkring 0 m til 100 m (Figur 3.2). På baggrund af ejendommens placering og beskaffenhed må det antages, at der er mulighed for, at de ældre gårdbygninger ville kunne indeholde rastesteder for flagermus (se skråfoto på Figur 3.3). Ejendommen ligger midt i graveområdet til Skave Grusgrav, og det fremgår af miljøkonsekvensrapporten til grusgraven, at bygningerne står tomme.

Da ejendommen på Viborgvej 151 og de tilstødende levende hegn er beliggende i et råstofområde er der risiko for, at området på sigt ændrer karakter. For at sikre, at områdets økologiske funktionalitet opretholdes i fremtiden, anbefales det, at der etableres ny lineær beplantning af træer langs cykelstien på strækningen med bevoksning 005.
