# UDVIDELSE AF AARHUS HAVN – YDERHAVNEN

HABITATKORTLÆGNING

PD-70

17.02.2021

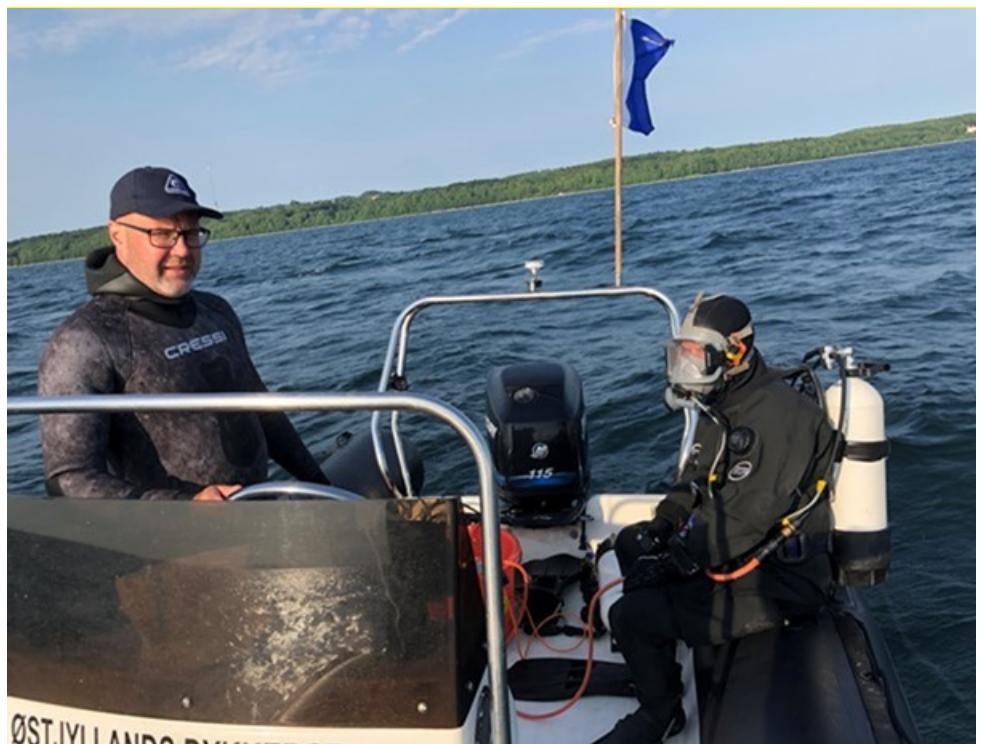
Figur 2-2 Dykkerundersøgelser som led i miljøkonsekvensvurdering af udvidelsen af Aarhus Havn.

Der er gennemført dykkerundersøgelser på 48 stationer i undersøgelsesområdet. Dykkerundersøgelserne blev gennemført i perioden 31 maj – 3 juni 2018 (stationerne 01- 41) og i oktober 2019 (stationerne 42-48) (Figur 2-1). På hver station optog dykkeren video og stillfotos af havbunden, til brug for beskrivelse af flora og fauna og karakterisering substrat/habitattypen på stationen.

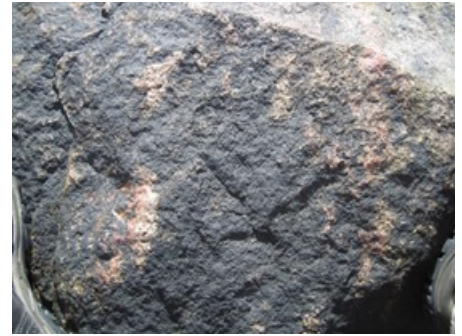
Skvatalge (*Calothrix scopulorum*). Blågrøn-alge som danner udbredte sorte overtræk i sprøjte- og bølgeslagszonen på havnemoler. Den er slimet og derfor svær at stå fast på

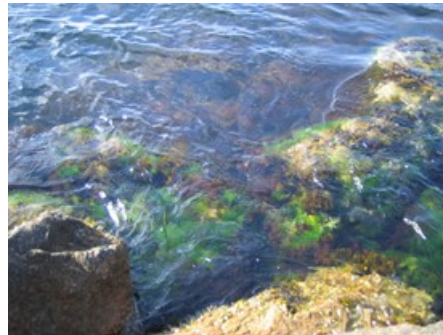
Blæretang (*Fucus vesiculosus*) og søsalat (*Ulva lactuca*) i fjæren på Aarhus Havns syd mole (betegnelse for den del af molen, som kan være tørlagt ved lavvande og vanddækket ved højvande)

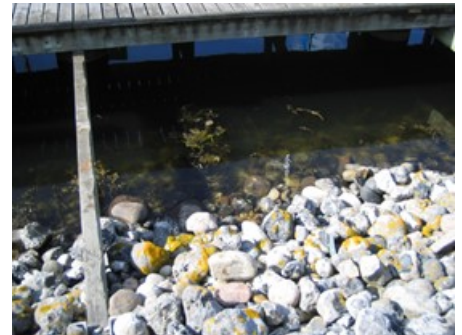
Blæretang (*Fucus vesiculosus*) i Marselisborg Lystbådehavn

Figur 3-3 Laver og alger på Aarhus Havns syd mole og på sten i Marselisborg Lystbådehavn. Den. 15 juni 2018.

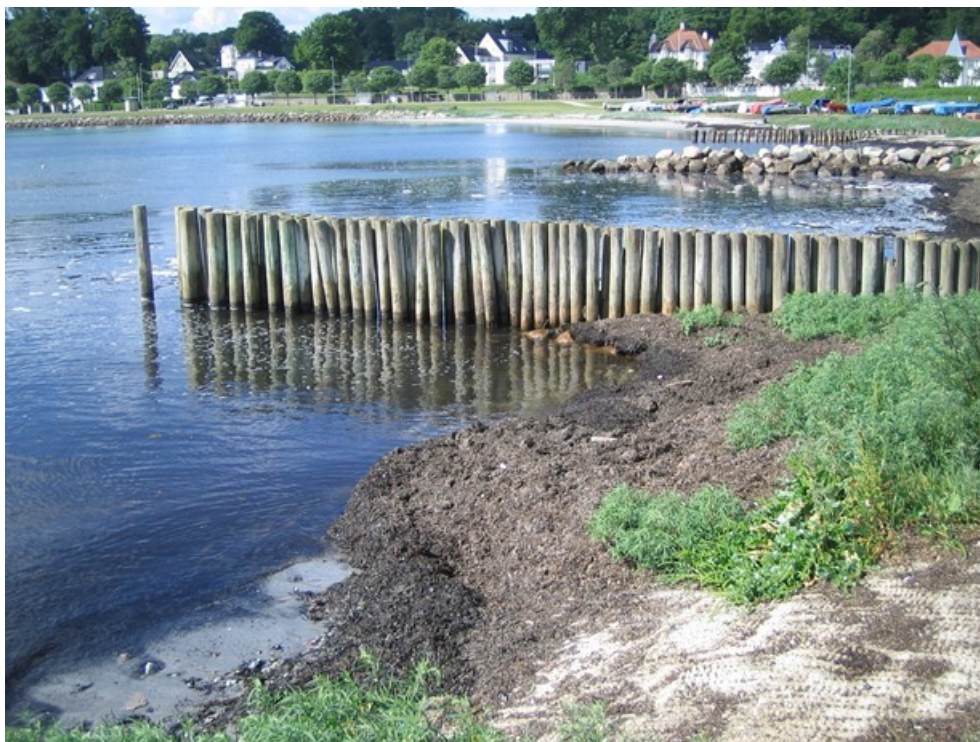
Figur 3-4 Opskyllet dødt ålegræs og tang i Tangkrogen. Den 15. juni 2018.

Tangkrogen lever op til sit navn, idet der opskylles store mængder af marin vegetation. På stranden blev der således observeret store mængder ilanddrevet dødt ålegræs og lidt tang (især blæretang (*Fucus vesiculosus*)). På varme sommerdage, kan rådne ålegræs og tang skabe lugtproblemer især i perioder med østenvind.

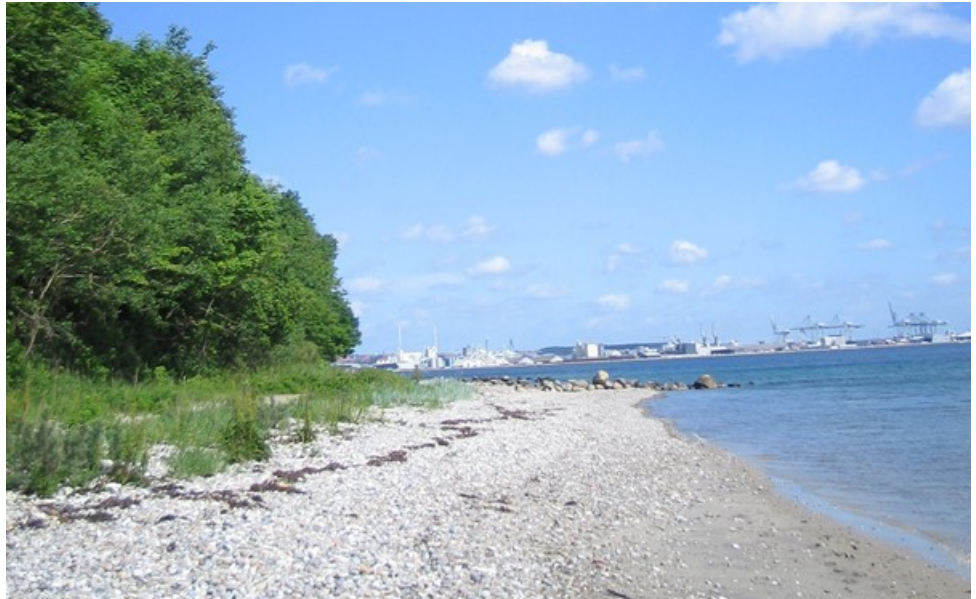
Figur 3-6 Strand dækket af ral og småsten syd for Aarhus Havn. Den 15. juni 2018.

Kysten mellem Tangkrogen og Ballehage er en erosionskyst, hvor der er etableret høfder og hvor stranden veksler mellem strækninger dækket af ral og småsten og strækninger med sand uden ral og småsten (Figur 3-6, Figur 3-7 og Figur 3-8).

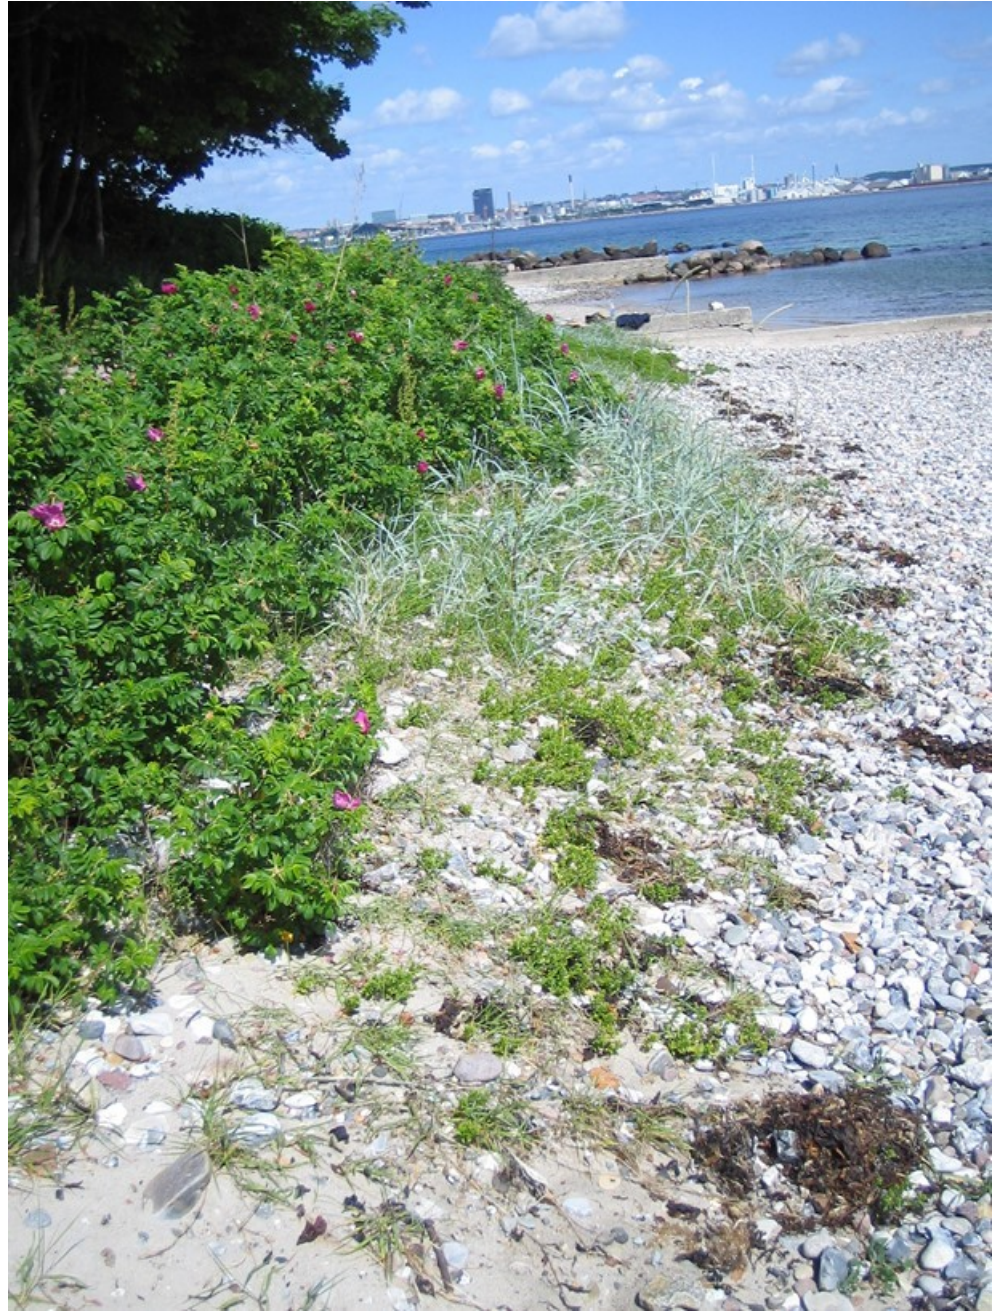
*Figur 3-9 Stenet strand syd for Aarhus Havn bevokset med rynket rose (Rosa rugosa), marehalm (Leymus arenarius) og strandarve (Honckenya peploides). Den 15. juni 2018.*

Vegetationen på de stenede dele af stranden kan karakteriseres som habitatnaturtypen "1220 Flerårig vegetation på stenede strande". Der blev således observeret følgende arter som er typiske for denne naturtype: Strandarve (*Honckenya peploides*), marehalm (*Leymus arenarius*), strandkål (*Crambe maritima*), alm. kvik (*Elymus repens*), og alm. røllike (*Achillea millefolium*). Desuden er den øverste del af stranden mange steder bevokset med rynket rose (*Rosa rugosa*).

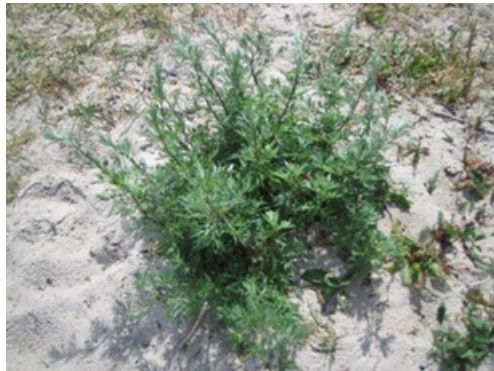
Strandmalurt (*Seriphidium maritimum*).

Figur 3-10 Strandmalurt (*Seriphidium maritimum*) og Strandarve (*Honckenya peploides*) på stranden syd for Tangkrogen. Den 15. juni 2018.

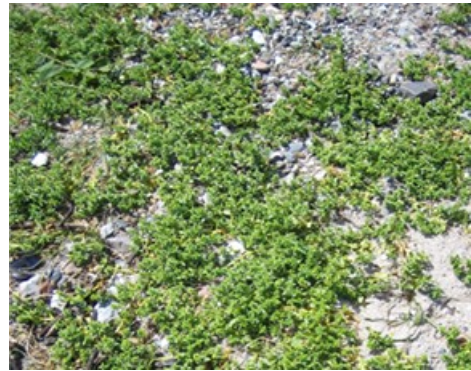
Strandarve (*Honckenya peploides*).

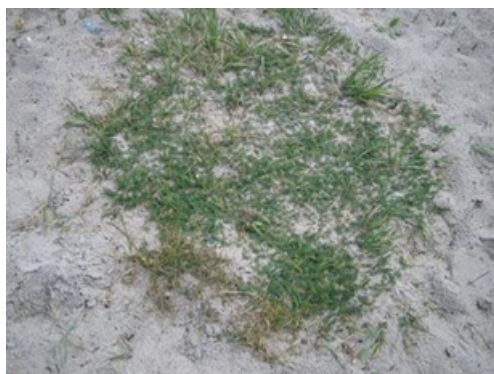
Alm. røllike (*Achillea millefolium*) og alm. kvik (*Elymus repens*)

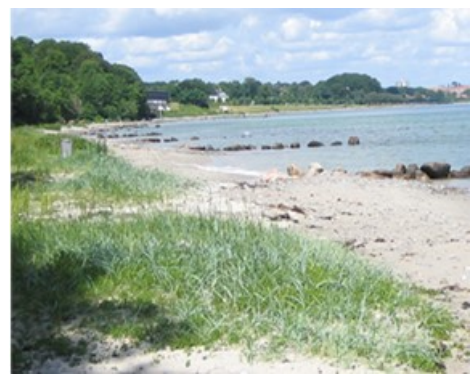
Marehalm (*Leymus arenarius*)

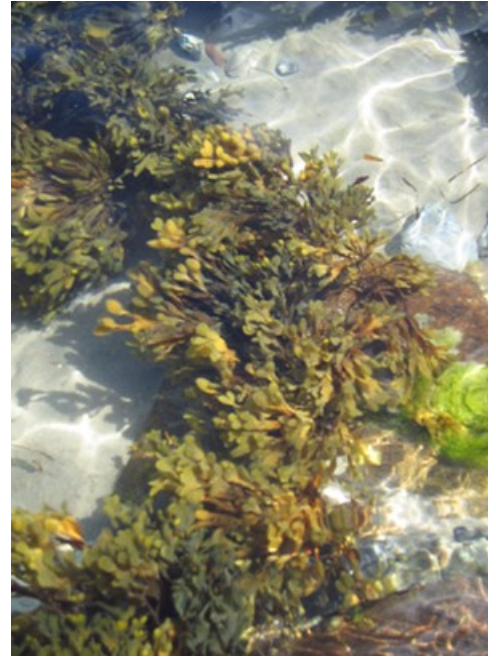
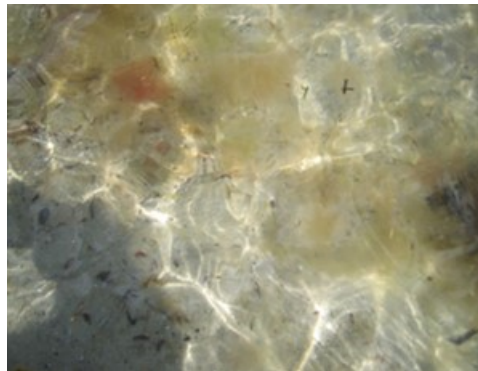
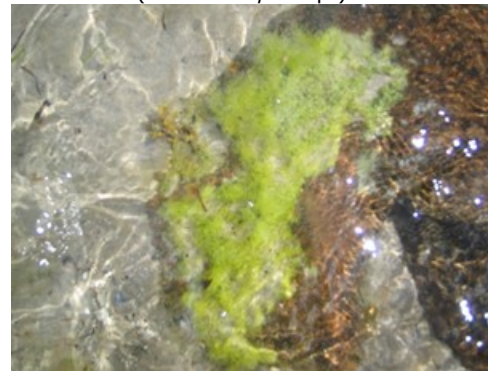
Figur 3-11 Algevækst på hofder mellem Tangkrogen og pynten ved Ballehage syd for Aarhus Havn. Den 15. juni 2018.

Høfderne var tæt bevoksede med blæretang (*Fucus vesiculosus*). Desuden observeredes begyndende vækst af rørhinde (*Enteromorpha* sp.) (Figur 3-11).

Desuden observeredes begyndende løst liggende vækst af fedtmøg (*Ectocarpus/Pilayella*) over sandbunden ved høfde (Figur 3-11).

Blæretang (*Fucus vesiculosus*)

Blæretang (*Fucus vesiculosus*) og rørhinde (*Enteromorpha* sp.)

Løst liggende fedtmøg (*Ectocarpus/Pilayella*) over sandbund ved siden af hofde

Begyndende vækst af rørhinde (*Enteromorpha* sp) på hofde

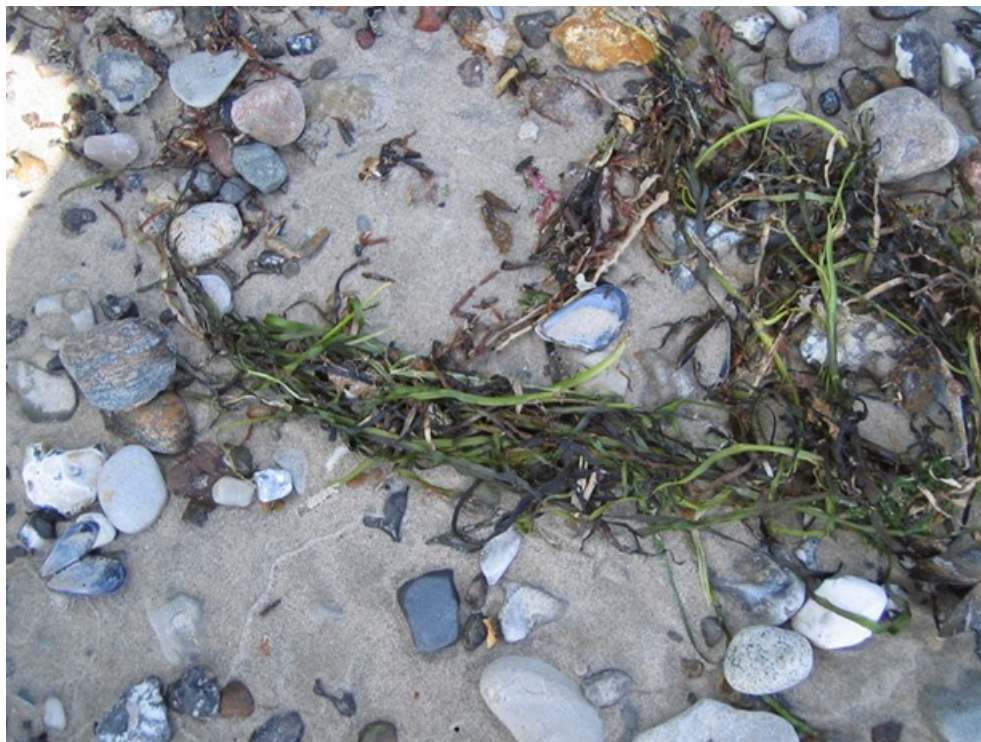
Figur 3-12 Iland skyllet ålegræs på stranden syd for Aarhus Havn. Den 15. juni 2018.

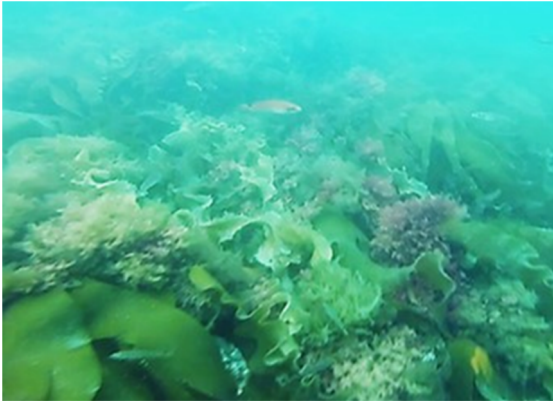
02	<p><b>Vanddybde</b> 1 - 7,5 m</p> <p><b>Substrat</b> Stenmole</p> <p><b>Substrattype:</b> 4</p> <p><b>Vegetation</b> Dækningsgrad af vegetation på sten 100%. Dominerende arter/slægter: <i>Laminaria digitata</i>, <i>Laminaria saccharina</i>, <i>Ceramium</i> sp. <i>Polysiphonia</i> sp. og ribbebladarterne <i>Delesseria sanguinea</i> og <i>Phycodys rubens</i>. Zonering: Ribbeblad- og Laminarie arterne dominerer på de nederste dele af molen, mens <i>Ceramium/ Polysiphonia</i> arterne dominerer højere oppe.</p> <p><b>Fauna</b> Der observeres et mylder af småfisk, især havkarusse og toplettet kutling.</p>

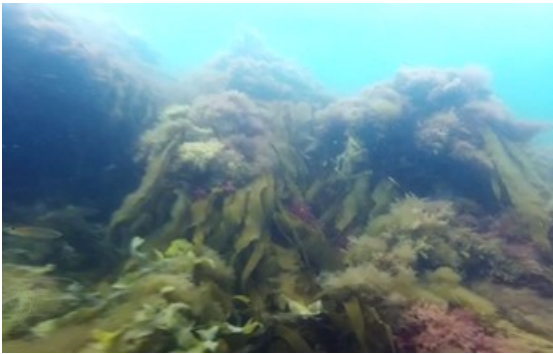
Stations nr.	Observationer	
03	<p><b>Vanddybde</b> 1- 5,5 m</p> <p><b>Substrat</b> Stenmole</p> <p><b>Substrattype:</b> 4</p> <p><b>Vegetation</b> Dækningsgrad af vegetation på sten 100%. Dominerende arter/slægter: <i>Laminaria digitata</i>, <i>Laminaria saccharina</i>, <i>Ceramium</i> sp. <i>Polysiphonia</i> sp. og ribbebladarterne <i>Delesseria sanguinea</i> og <i>Phycodys rubens</i>. Zonering: Ribbeblad- og Laminarie arterne dominerer på de nederste dele af molen, mens <i>Ceramium/ Polysiphonia</i> arterne dominerer højere oppe.</p> <p><b>Fauna</b> Der observeres et mylder af småfisk, især havkarrusse og toplettet kutling.</p>

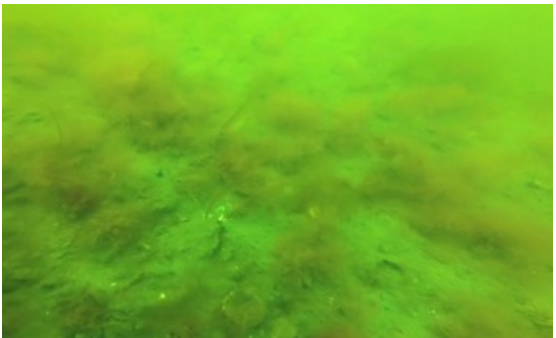
Stations nr.	Observationer	
07	<p><b>Vanddybde</b> 12,4 m</p> <p><b>Substrat</b> Sandet dynd</p> <p><b>Substrattype:</b> 1a</p> <p><b>Vegetation</b> 20-40% dækningsgrad af løstliggende fedtmøg (<i>Ectocarpus</i> sp./<i>Pilayella</i> sp.).</p> <p><b>Fauna</b> Ingen observeret.</p>

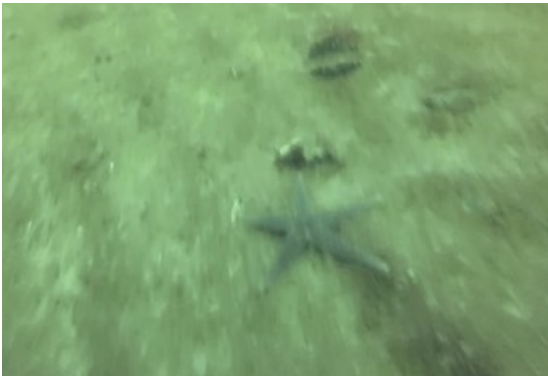
Stations nr.	Observationer	
11	<p><b>Vanddybde</b> 10,9 m</p> <p><b>Substrat</b> Sand med mange muslingskaller</p> <p><b>Substrattype:</b> 1b</p> <p><b>Vegetation</b> 30-40% dækningsgrad af løstliggende fedtmøg (<i>Ectocarpus</i> sp./<i>Pilayella</i> sp.).</p> <p><b>Fauna</b> Søstjerner (<i>Asterias rubens</i>).</p>

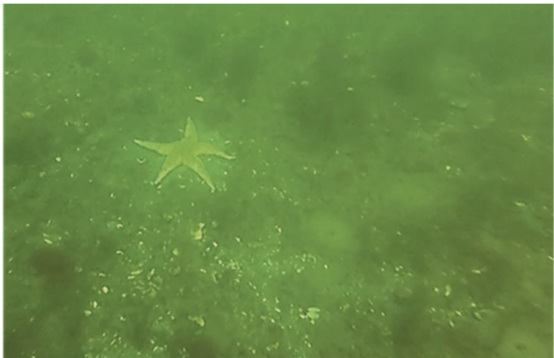
13	<p><b>Vanddybde</b> 13,3 m</p> <p><b>Substrat</b> Sandet dynd</p> <p><b>Substrattype:</b> 1a</p> <p><b>Vegetation</b> Lag af løst liggende uidentificeret plantemateriale (tråd formede brunalger, måske fedtmøg eller dødt organisk materiale).</p> <p><b>Fauna</b> Enkelte blåmuslinger (<i>Mytilus edulis</i>).</p>

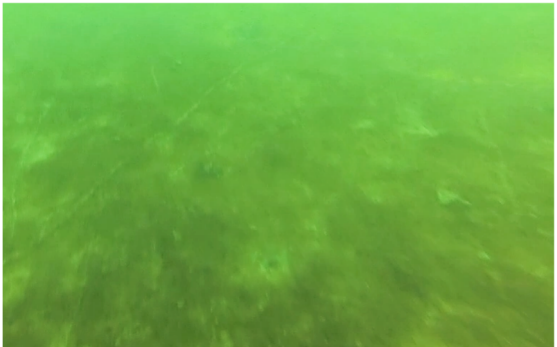
14	<p><b>Vanddybde</b> 13,2 m</p> <p><b>Substrat</b> Sandet dynd</p> <p><b>Substrattype:</b> 1a</p> <p><b>Vegetation</b> Lag af løst liggende uidentificeret plantemateriale (tråd formede brunalger, måske fedtmøg eller dødt organisk materiale).</p> <p><b>Fauna</b> Enkelte blåmuslinger (<i>Mytilus edulis</i>).</p>

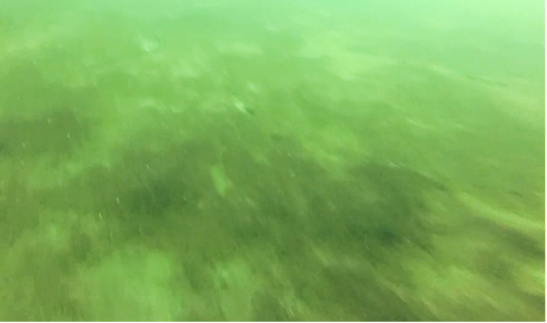
18	<p><b>Vanddybde</b> 12,9 m</p> <p><b>Substrat</b> Sandet dynd</p> <p><b>Substrattype:</b> 1a</p> <p><b>Vegetation</b> Lag af løst liggende uidentificeret plantemateriale (tråd formede brunalger, måske fedtmøg eller dødt organisk materiale).</p> <p><b>Fauna</b> Enkelte klumper af blåmuslinger (<i>Mytilus edulis</i>).</p>

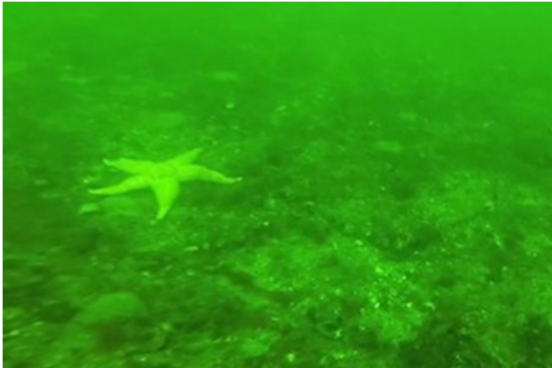
20	<p><b>Vanddybde</b> 12,3 m</p> <p><b>Substrat</b> Sandet dynd</p> <p><b>Substrattype:</b> 1a</p> <p><b>Vegetation</b> Lag af løst liggende uidentificeret plantemateriale (tråd formede brunalger, måske fedtmøg eller dødt organisk materiale).</p> <p><b>Fauna</b> Søstjerne (<i>Asterias rubens</i>).</p>

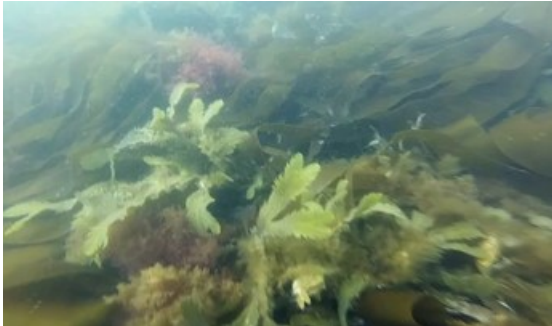
Stations nr.	Observationer	
23	<p><b>Vanddybde</b> 4,4 m</p> <p><b>Substrat</b> Sandbund</p> <p><b>Substrattype:</b> 1b</p> <p><b>Vegetation</b> Enkelte totter af løstliggende fedtmøg (<i>Ectocarpus</i> sp./<i>Pilayella</i> sp.).</p> <p><b>Fauna</b> Strandkrabbe (<i>Carcinus maenas</i>), enkelte blåmuslinger (<i>Mytilus edulis</i>).</p>

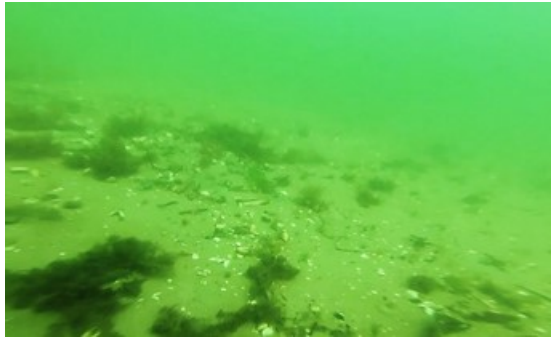
26	<p><b>Vanddybde</b> 6,9 m</p> <p><b>Substrat</b> Sand</p> <p><b>Substrattype:</b> 1b</p> <p><b>Vegetation</b> Lidt løst liggende fedtmøg (<i>Ectocarpus</i>/<i>Pilayella</i>).</p> <p><b>Fauna</b> Søstjerner (<i>Asterias rubens</i>).</p>

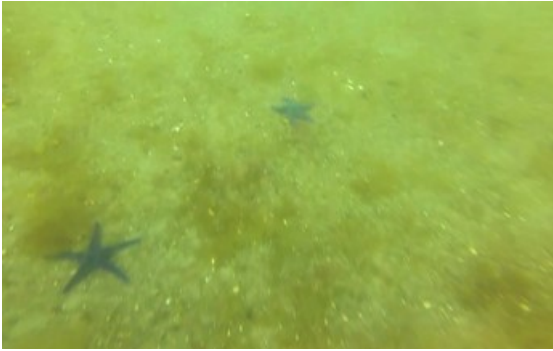
Stations nr.	Observationer	
27	<p><b>Vanddybde</b> 4,3 m</p> <p><b>Substrat</b> Sand, grus og småsten samt større sten dækkende 10-25%</p> <p><b>Substrattype:</b> 3</p> <p><b>Vegetation</b> Dækningsgrad af vegetation 80-100%. <i>Laminaria digitata</i>, <i>Laminaria sacharina</i>, <i>Fucus serratus</i>, <i>Ceramium</i> sp./<i>Polysiphonia</i> sp. <i>Ectocarpus</i> sp/<i>Pilayella</i> sp.</p> <p><b>Fauna</b> Toplettet kutling, havkarusse.</p>

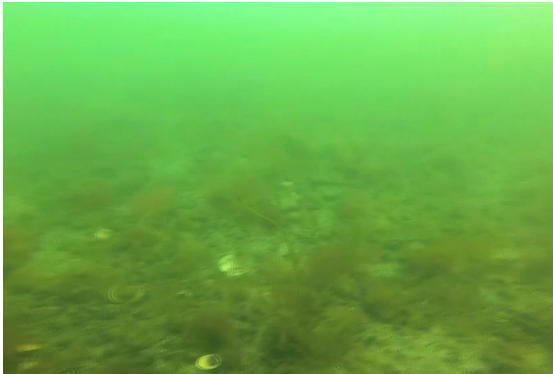
30	<p><b>Vanddybde</b> 7,3 m</p> <p><b>Substrat</b> Sand med småsten og skaller</p> <p><b>Substrattype:</b> 1b</p> <p><b>Vegetation</b> 10-20% dækning af løstliggende fedtmøg (<i>Ectocarpus</i> sp/<i>Pilayella</i> sp.). Enkelte <i>Laminaria saccharina</i>.</p> <p><b>Fauna</b> Søstjerner (<i>Asterias rubens</i>).</p>

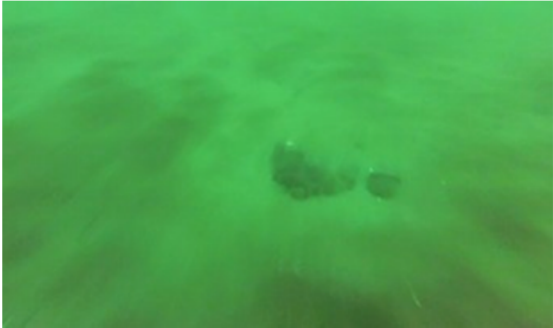
32	<p><b>Vanddybde</b> 14,2 m</p> <p><b>Substrat</b> Sandet dynd</p> <p><b>Substrattype:</b> 1a</p> <p><b>Vegetation</b> Lag af løst liggende uidentificeret plantemateriale (tråd formede brunalger, måske fedtmøg eller dødt organisk materiale).</p> <p><b>Fauna</b> Enkelte klumper af blåmuslinger (<i>Mytilus edulis</i>).</p>

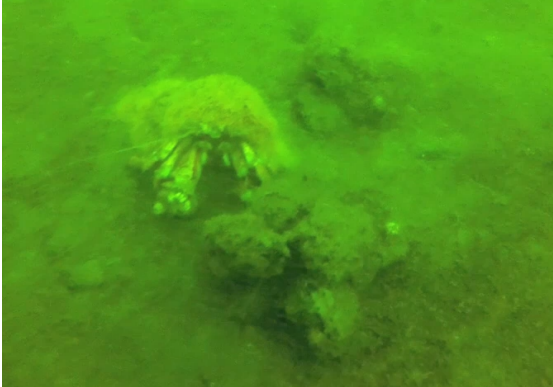
34	<p><b>Vanddybde</b> 13,9 m</p> <p><b>Substrat</b> Sandet dynd</p> <p><b>Substrattype:</b> 1a</p> <p><b>Vegetation</b> Lag af løst liggende uidentificeret plantemateriale (tråd formede brunalger, måske fedtmøg eller dødt organisk materiale).</p> <p><b>Fauna</b> Enkelte klumper af blåmuslinger (<i>Mytilus edulis</i>).</p>

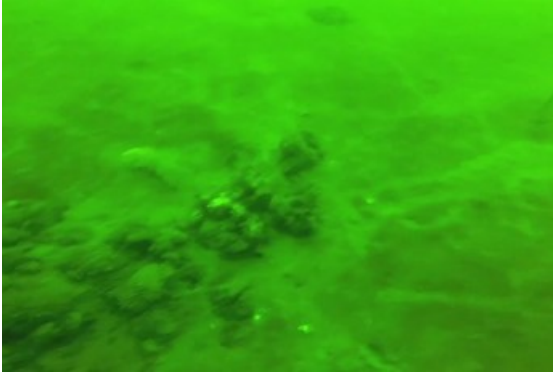
Stations nr.	Observationer	
35	<p><b>Vanddybde</b> 13,3 m</p> <p><b>Substrat</b> Sandbund</p> <p><b>Substrattype:</b> 1b</p> <p><b>Vegetation</b> 50% dækningsgrad af løst liggende fedtmøg. Enkelte sukkertang (<i>Laminaria saccharina</i>).</p> <p><b>Fauna</b> Søstjerner (<i>Asterias rubens</i>).</p>

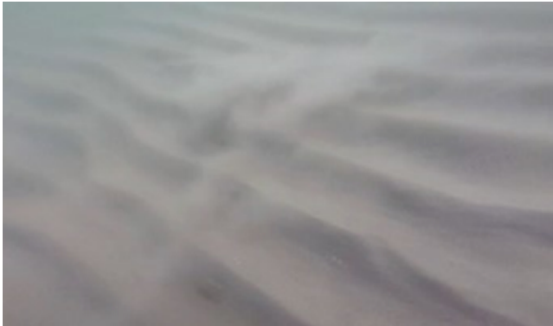
37	<p><b>Vanddybde</b> 3,1 m</p> <p><b>Substrat</b> Sandbund med bølgeriller</p> <p><b>Substrattype:</b> 1b</p> <p><b>Vegetation</b> Størstedelen af stationen er bar sandbund, men der er pletter med tætte bevoksninger af ålegræs (<i>Zostera marina</i>) og områder med fedtmøg (<i>Ectocarpus sp./Pilayella sp.</i>). Nogle få savtang planter (<i>Fucus serratus</i>) på småsten.</p> <p><b>Fauna</b> Ingen observeret.</p>

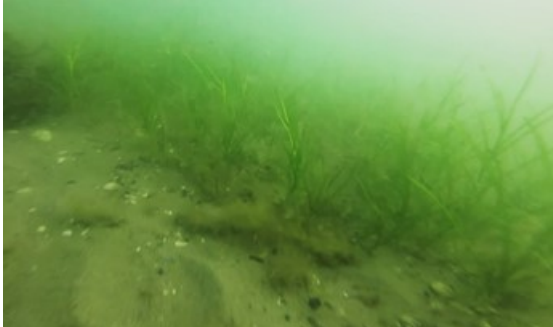
38	<p><b>Vanddybde</b> 11,3 m</p> <p><b>Substrat</b> Sand med småsten og skaller</p> <p><b>Substrattype:</b> 1b</p> <p><b>Vegetation</b> 0-15 % dækningsgrad af løstliggende fedtmøg (<i>Ectocarpus sp./Pilayella sp.</i>).</p> <p><b>Fauna</b> Søstjerner (<i>Asterias rubens</i>).</p>

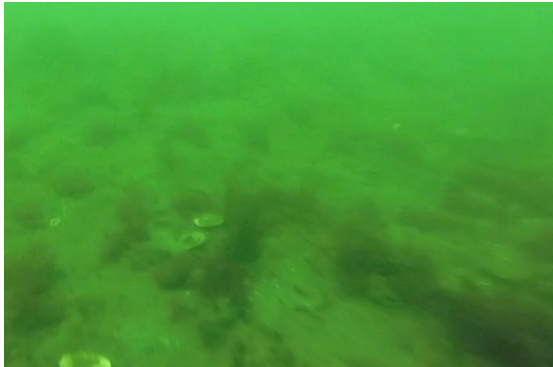
Stations nr.	Observationer	
39	<p><b>Vanddybde</b> 8,4 m <b>Substrat</b> Sand <b>Substrattype:</b> 1b <b>Vegetation</b> Løstliggende fedtmøg med 50-75 % dækningsgrad. <b>Fauna</b> Ingen observeret.</p>

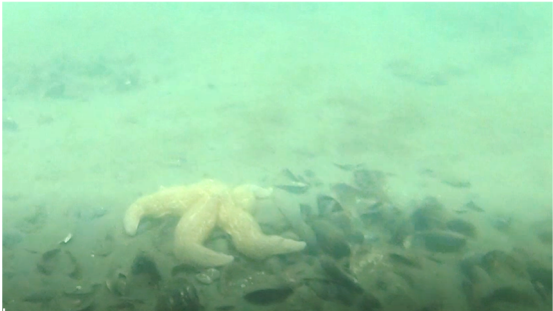
Stations nr.	Observationer	
43	<p><b>Vanddybde</b> 14,2 m</p> <p><b>Substrat</b> Sandet dynd</p> <p><b>Substrattype:</b> 1a</p> <p><b>Vegetation</b> Bar bund.</p> <p><b>Fauna</b> Søstjerner.</p>

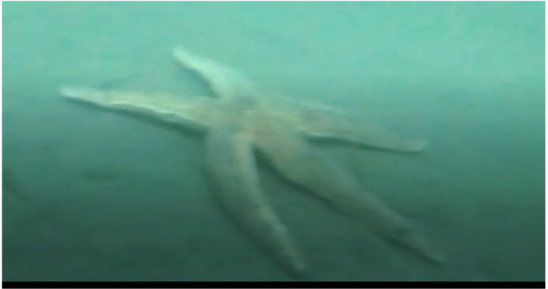
44	<p><b>Vanddybde</b> 16,5 m</p> <p><b>Substrat</b> Sandet dynd</p> <p><b>Substrattype:</b> 1a</p> <p><b>Vegetation</b> Bar bund.</p> <p><b>Fauna</b> Søstjerne.</p>

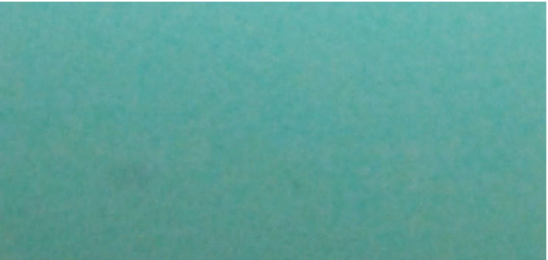
45	<p><b>Vanddybde</b> 15,6 m</p> <p><b>Sandet dynd</b> Sandet dynd</p> <p><b>Substrattype:</b> 1a</p> <p><b>Vegetation</b> Bar bund.</p> <p><b>Fauna</b> Søstjerner.</p>

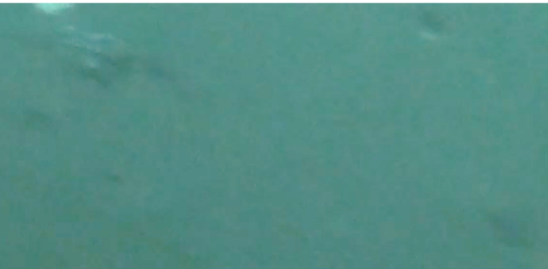
46	<p><b>Vanddybde</b> 15,3 m</p> <p><b>Substrat</b> Sandet dynd</p> <p><b>Substrattype:</b> 1a</p> <p><b>Vegetation</b> Bar bund.</p> <p><b>Fauna</b> Søstjerner.</p>

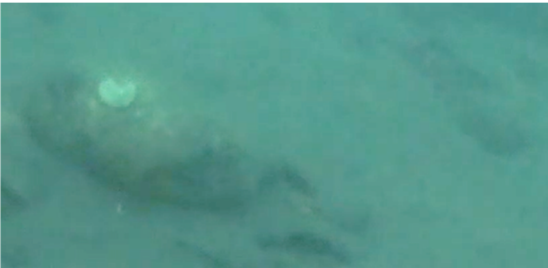
Stations nr.	Observationer
48	<p data-bbox="272 331 408 360"><b>Vanddybde</b> 14,3 m</p> <p data-bbox="272 389 379 418"><b>Substrat</b> Sandet dynd</p> <p data-bbox="272 448 472 477"><b>Substrattype:</b> 1a</p> <p data-bbox="272 479 405 508"><b>Vegetation</b> Bar bund.</p> <p data-bbox="272 535 467 595"><b>Fauna</b> Ingen observeret.</p>
